令和2年(ネ)第409号 南相馬市原発損害賠償請求控訴事件

準備書面 7

～後藤政志意見書(甲A336)に基づく主張～

2022年1月19日

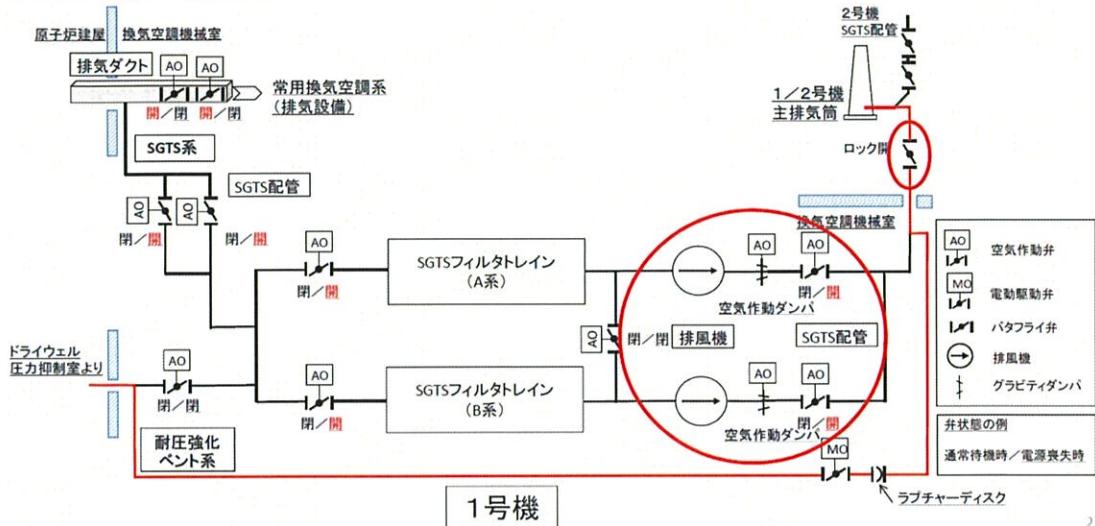
図8 1号機SGTS系統の概要

本件原発事故では、電源喪失で空気作動弁がフェイルオーブン（故障や電源喪失時に自動的に弁が開くようとする仕組み）になり、水素や放射性物質を含む気体が逆流したとみられる。特に1号機は、空気作動弁が開いてしまった場合、空気作動ダンパがあったが、グラビティダンパ（重力で閉鎖する逆流防止用）がなかったため、水素や逆流しやすかったと考えられる。空気作動ダンパは、耐圧ベントの圧力に対し逆流防止できないのではないかと推測される。

各号機のSGTS系統は同様の仕組みになっているが、耐圧強化ベント系との境界の空気作動弁（AO弁）は確実に逆流を防げるか疑問がある。図8でSGTS上流側のAO弁【A1】は、『通常時閉／電源喪失時閉』になってしまっており、正常に作動すれば逆流防止できるが、SGTS下流側のAO弁【A2】は、『通常時閉／電源喪失時開』となっている。【A2】のバルブが、耐圧ベント時に電源喪失により開いたので、SGTS下流側から、水素や放射性物質を含む気体が逆流したものと考えられる（以上甲A336・14頁）。

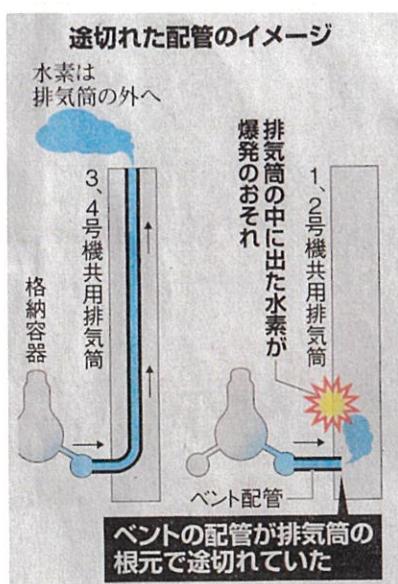
図5 朝日新聞 2021年2月28日朝刊

既に中間取りまとめで明らかになった事実の一つであると述べたが、図5にあるように、1号機、2号機の共用排気筒内のベント排管が、共用排気管の筒頭部まで達することなく、共用排気筒基部にまで達していなかった。このように、ベント管が排気筒の基部に直接接続されていたことは、ベント配管（約300～300mm程度）から流れてきた水素が、排気筒下部の広い空間に放出された時に、それまで周囲に少なかった酸素が、水素と一緒に混ざるので、水素爆発が発生する可能性がある。このことは、更田原子力規制委員会委員長も記者会見で指摘している（甲A336・10頁）。

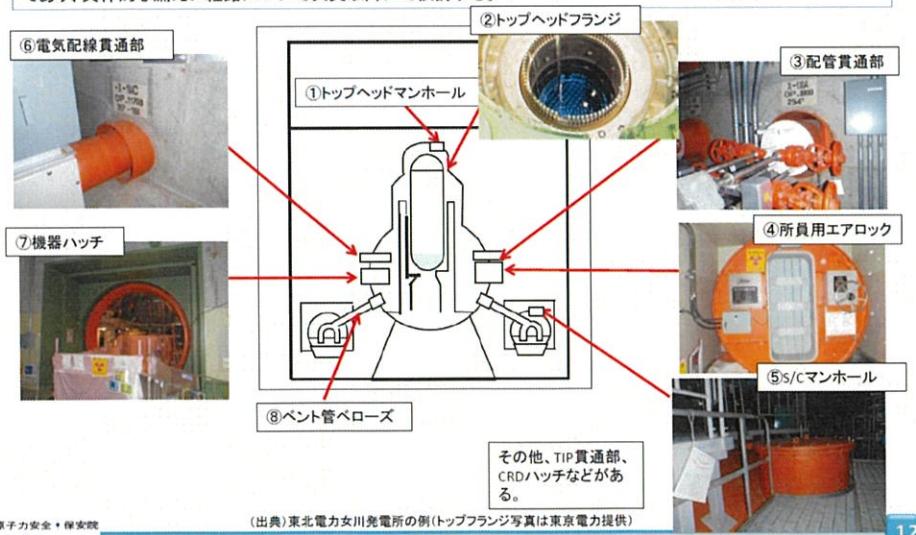
図16 格納容器貫通部（漏洩が想定される箇所） 東北電力資料

本件原発事故において、水素がどこから原子炉建屋内に漏洩したかについては、格納容器が高温、高圧になり、格納容器の貫通部、具体的にはトップヘッドフランジのガスケットから漏洩、あるいは、格納容器胴部にある機器ハッチやエアロック等のフランジのガスケットからの漏洩と非常に多数の電気配線貫通部の樹脂からの漏洩が考えられる（図16）。

このような格納容器貫通部は、シリコンゴムやエポキシ樹脂等でできており、鋼製の格納容器本体とは異なり、高温に弱く漏洩し易い。ただし、格納容器のどの部位から漏洩するかについては、当該格納容器貫通部の温度に強く依存している。

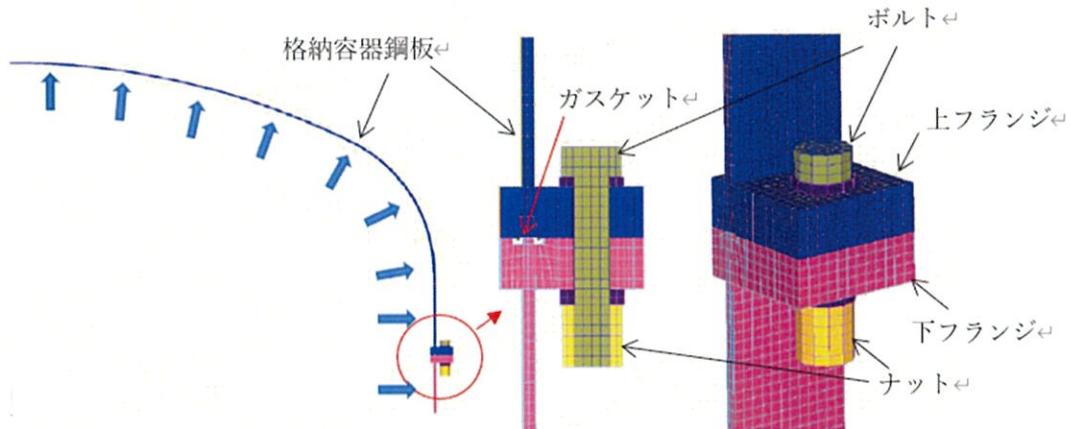
図17 トップヘッドラウンジ開口量評価の解析モデル

格納容器の上部にある、燃料交換時に開くトップヘッドフランジが代表的な貫通部で、直径10m近くある最も大きな貫通部であり（図17参照）、上下のフランジをボルトで閉めており、フランジ接触部に2条の幅と高さ約10mm程度のガスケットでシールされている。

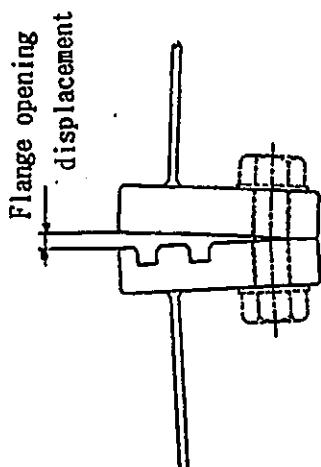
図18 フランジの開口

格納容器内部の圧力が設計上の圧力を超えて上がってくると、次第にボルトが伸び、上下のフランジ間に隙間ができガスケット部が開いていく（図18参照）。

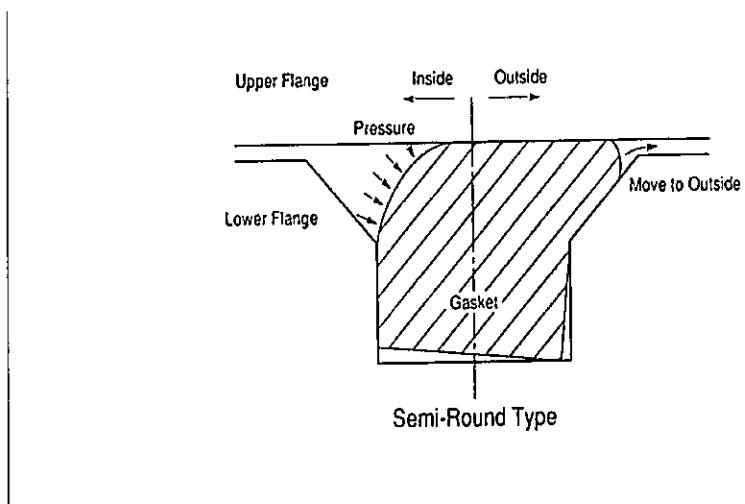
図19 フランジ開口時のガスケットの変形

上下のフランジに隙間が生じてもガスケットは図19のように圧力で変形し、押し付けられるのでガスケットが健全であれば、漏洩を防ぐことができる。

しかしながら、現実には、ガスケットは高温のガスや蒸気で劣化する。そのため、漏洩することが想定される。実機と同じガスケットを使って、一定の隙間を設けた上で、温度や圧力実施をした実験の結果から、実際には、ガスケットが圧力よりも温度依存性が強く、大略、220°Cから250°Cが限界であることが判明している。

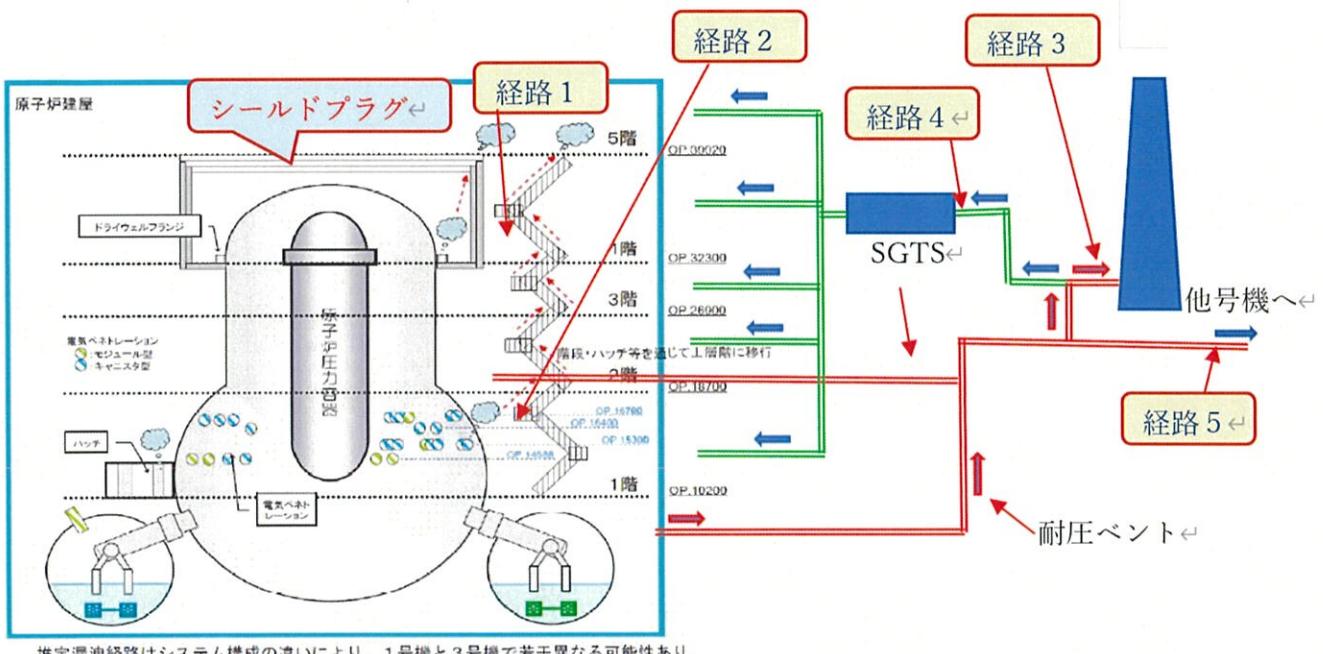
図22 格納容器の貫通部（漏洩可能性のある部位） ←

「経路1」は、リークパス長さが最も大きいトップヘッドフランジがまず考えられる。トップヘッドフランジから漏れた水素が、格納容器の上部にあるシールドプラグの間を通って原子炉建屋5階に出たルートを示す。ただし、シールドプラグの汚染の状況とシールドプラグの間を抜けていった水素の量は号機毎にどうだったかは、必ずしも明らかになっていない。特に、高温時の漏えいが重要である。

「経路2」は、電気配線貫通部（電気ペネトレーション）やハッチ類のフランジ等格納容器下部から漏洩し、階段等を伝わって上部に上がりていき、シールドプラグを介さずに5階のオペフロへ水素が溜まったものとされる。

「経路1」は、トップヘッドフランジから漏れた水素が、格納容器の上部にあるシールドプラグの間を通って原子炉建屋5階に出た可能性を示す。これは以前から想定されていた最も可能性の高い水素の経路である。

「経路2」は、電気配線貫通部（電気ペネトレーション）やハッチ類のフランジ等格納容器下部から漏洩し、各部屋からダクトや階段を伝わって上部に上がりていき、シールドプラグを介さずに5階のオペフロへ水素が溜まったものとされる。

経路3は、耐圧ベントで赤い線で示す系統で、このラインで水素も外部に

出すつもりだった。しかし、経路4のように、水素はSGTS系から原子炉建屋内まで逆流した可能性がある。また、3号機では、経路5に示すように、耐圧ベントの水素ガスが、4号機に流れている。こうした、系統間のバルブ（弁）構成（通常時に開か閉か、事故時にフェイルオーブン（弁が開く）かフェイルクローズ（弁が閉じる）かといった詳細だが重要な設計概念）など確立されていない（以上甲A336・24～29頁）。

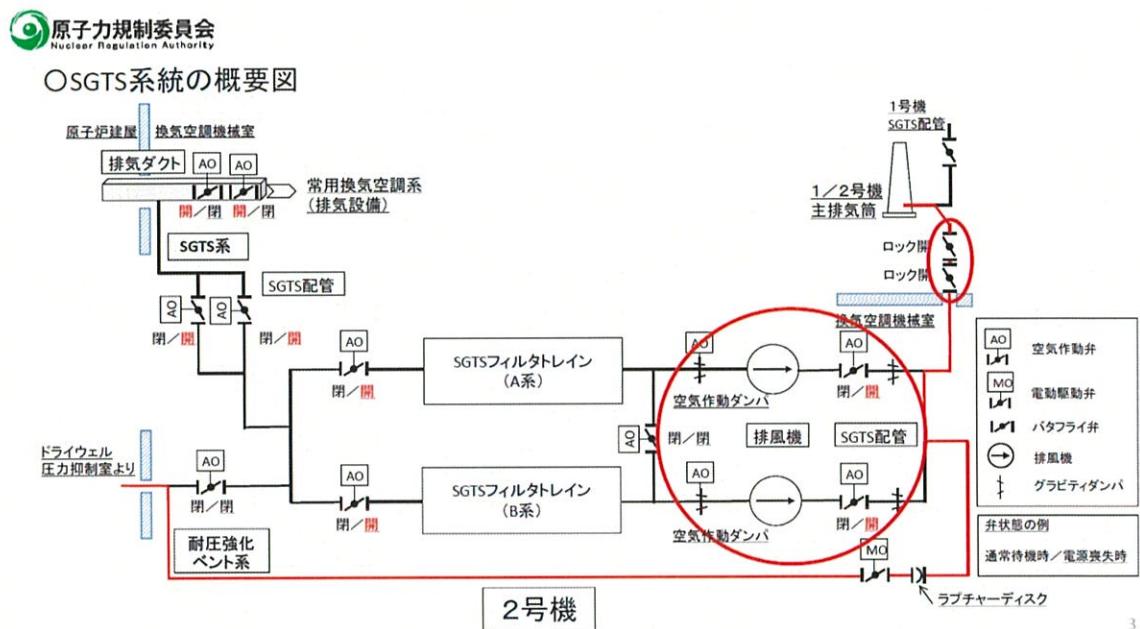
図9 2号機SGTS系統の概要

図8から図11に示すように、各号機もはじめにSGTSの系統（SGTS フィルタトレイン等）があり、後から赤色で示した耐圧強化ベント配管を追設した。その段階で、バルブの開閉状態（通常時開か閉か、電源喪失時開か閉かの選択）の設定が誤りで耐圧ベント系の機能喪失や逆流が発生してしまった。

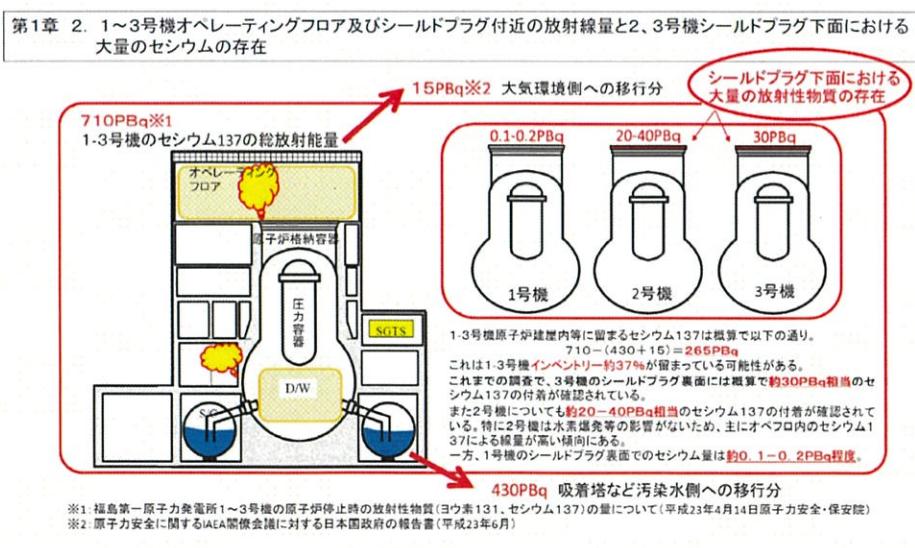
図23 シールドプラグに多量の放射性物質の存在(第89回特定電力福島第一原子力発電所事故の調査・分析に係る中間取りまとめのポイント)

図23に、1号機から号機までのシールドプラグの汚染状況が示されている。ここで、PBqは、放射線を発する能力、強さを意味する単位で、1Bq(ベクレル)は、「放射性物質が1秒間に崩壊する原子の個数(放射能)」をいい、P(ペタ)は 10^{15} という数値を表す。1PBqは 10^{15} Bqで、1兆の千倍を意味する。非常に高い放射線を放つ能力を示している。例えば、物質1kgあたり何Bq(ベクレル)の放射能があると表現する。

各号機のオペフロに直径約1.5. 2mあるシールドプラグがあるが、非常に高線量の放射性物質は、本件原発事故で気体として放出されたとされる総量15PBq(推定値)比べても非常に大きな値で、様々な技術的な検討をしているものの、汚染の全体像を把握できていないことは明らかである。これは、住民にとって大きな脅威である(以上甲A336・33頁)。

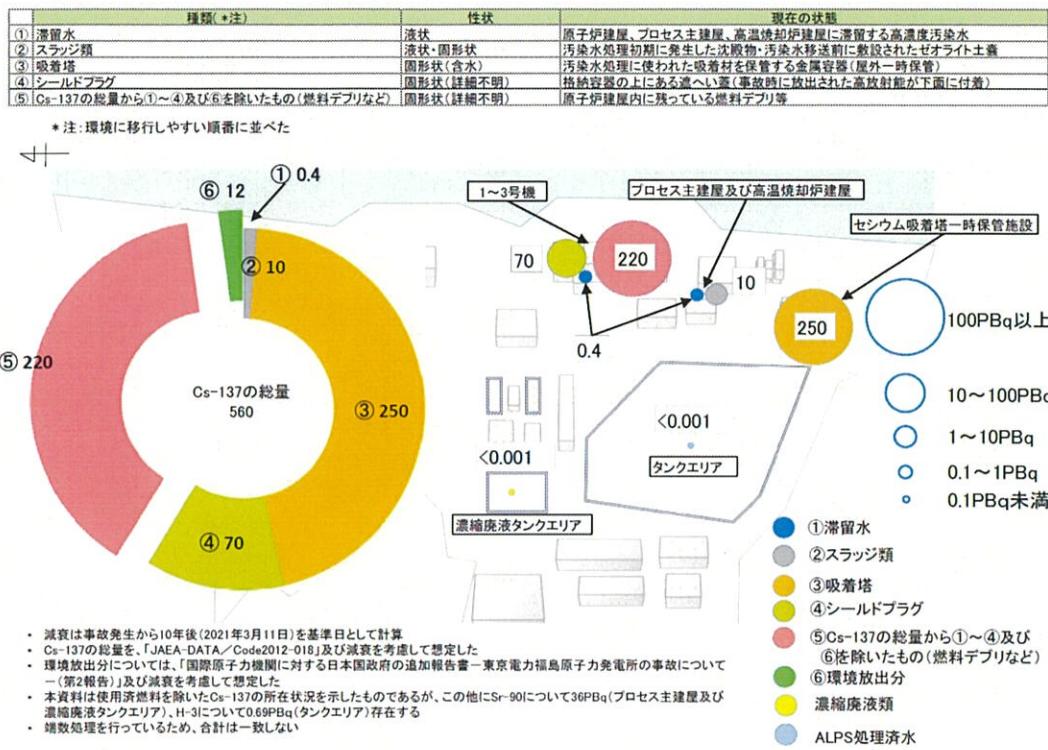
図24 福島第一原発の放射性物質の総量（使用済核燃料を除く）

使用済燃料を除く放射性物質の内、半減期等から健康影響に与える影響の大きいとされるセシウム 137 を代表として比較すると、最も多いのが、③吸着塔の 250 PBq、次いで⑤燃料デブリ等の 220 PBq、④シールドプラグの 70 PBq、⑥環境放出分の 12 PBq である。

ここで、③の吸着塔は、汚染水を処理したもので、装置の中に閉じ込められている。⑤の燃料デブリは、建屋内にあるが、格納容器内に広くばら撒かれているため、③とは、リスクレベルが違い、汚染や拡散のリスクが高いといえる。また、④のシールドプラグは、予期せぬ汚染で、しかも原子炉建屋のオペレーションフロアにあることから、これも作業環境からくる汚染や拡散のリスクがある。のみならず、繰り返しになるが、放射性物質が格納容器内ではなく原子炉建屋の上部に存在することで、放射性物質が外部に拡散されるリスクも拡散した場合のリスクも、大幅に高いものになっている（以上甲 A336・34頁）。

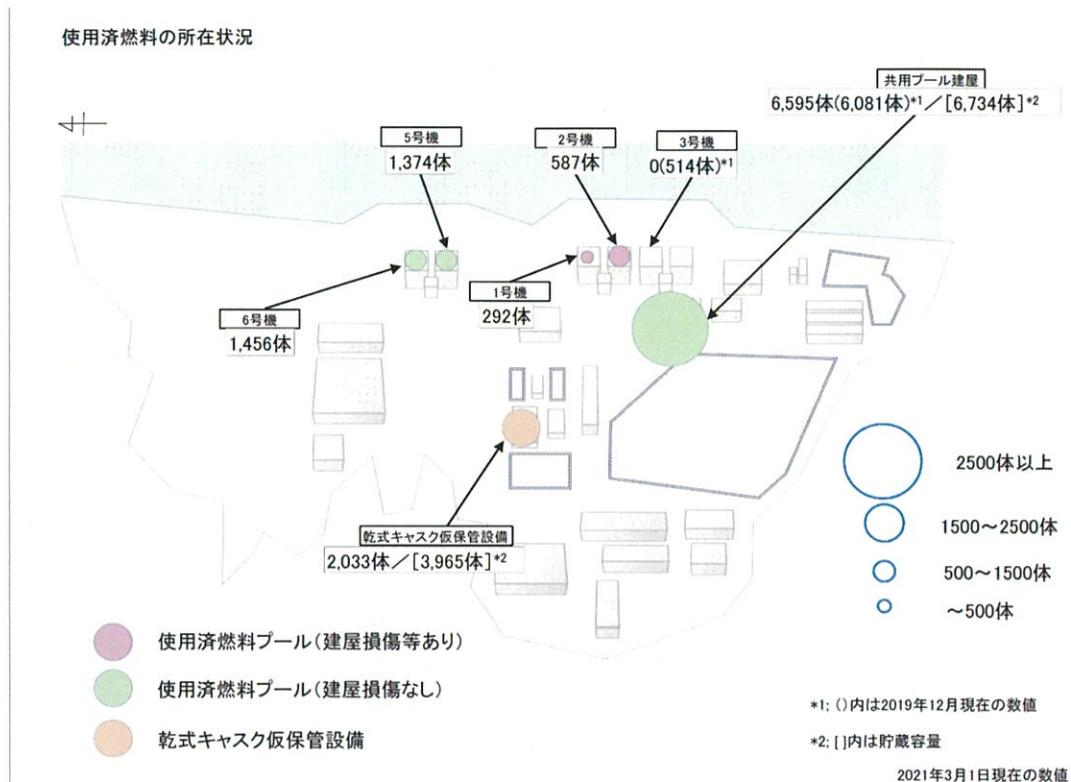
図25 使用済燃料の所在

すでに3, 4号機の回収済の燃料集合体等は、共有プールに移されているが、間もなく共有プールが満杯になる。すでに一定程度冷却ができた燃料集合体が乾式キャスク仮保管設備に置かれている。

現時点(2021年3月1日)で、1, 2号機と5, 6号機に合計約3700体もの使用済燃料が、原子炉建屋上部の使用済燃料プールに保管されている。

それでも、5, 6号機は、炉心溶融や水素爆発は何とか免れたので、比較的構造健全性の高い建屋内にあるが、1, 2号機は、建屋が損傷しているので、地震等によるリスクを考えると、1, 2号機の使用済燃料については、できるだけ早く使用済燃料プールから取り出して共用プールへ移すことが望

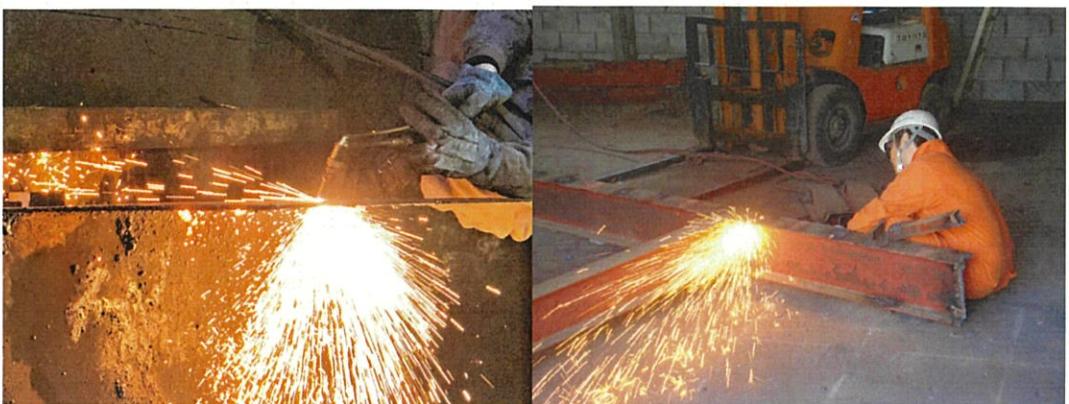
図29 鋼材の溶断に伴い飛び散る火花とダスト

鋼製のガレキを切断するには通常、溶断というガスバーナーで鋼材を溶かして切ることが多い。溶断の際には、図29に示す写真のように、溶けた金属の粒子が火花となって周辺に飛び散る。このときに、鋼材表面に放射性物質があればそれがダストとなって飛び散ることになる。他の切断方法でも、ダストを出さずに鋼材を切断することは難しい。

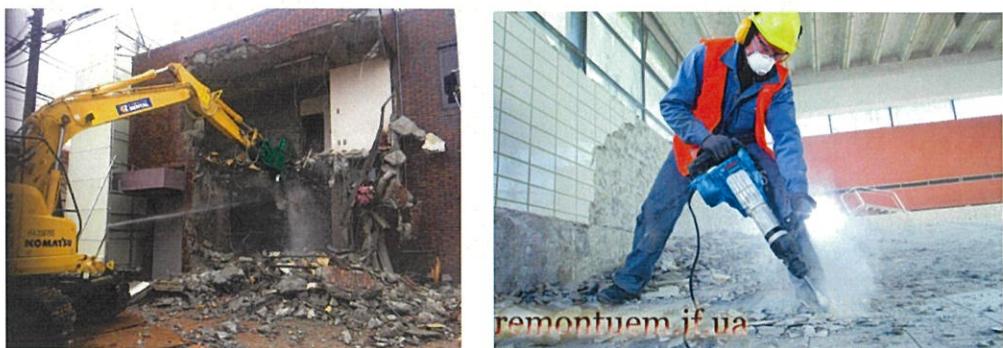
図30 重機によるコンクリートの解体工事と人手によるコンクリートはつり作業

通常、鉄筋コンクリート製建物を解体するときには、図30左図に示すような重機を使うが、ダストの飛散を抑制するため、放水しながら切断作業をすることもある。特に、エアロゾル状に粉塵となって拡散していく放射性物質は、強力な放水で防ごうとするが、捕捉できず周囲に汚染を広げることになる（甲A336・40～41頁）。
