令和4年(ワ)第45号 福島原発避難者損害賠償請求事件(第4陣訴訟)原 告 芹川輝男 外101名 被 告 東京電力ホールディングス株式会社

# 原告ら第16準備書面

(後藤政志意見書(甲B86)に基づく主張)

2023(令和5)年9月5日

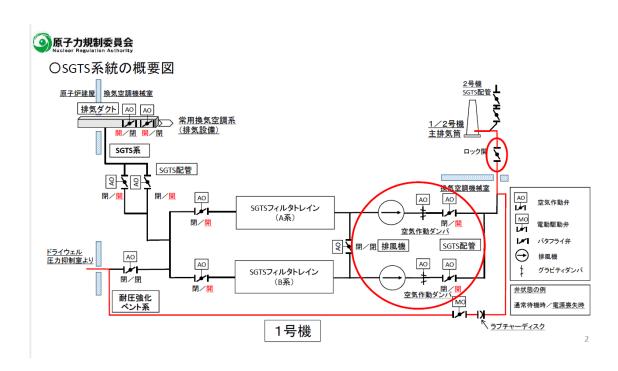
図8 1号機SGTS系統の概要

本件原発事故では、電源喪失で空気作動弁がフェイルオープン(故障や電源喪失時に自動的に弁が開くようにする仕組み)になり、水素や放射性物質を含む気体が逆流したとみられる。特に1号機は、空気作動弁が開いてしまった場合、空気作動ダンパがあったが、グラビティダンパ(重力で閉鎖する逆流防止用)がなかったため、水素や逆流しやすかったと考えられる。空気作動ダンパは、耐圧ベントの圧力に対し逆流防止できないのではないかと推測される。

2号機には、空気作動ダンパに加えて、グラビティダンパがあったが、耐 圧ベントラインの圧力が高いため、これも機能せず逆流したのではないかと 推測される(以上甲B86・14頁)。

各号機のSGTS系統は同様の仕組みになっているが、耐圧強化ベント系との境界の空気作動弁(AO弁)は確実に逆流を防げるか疑問がある。図8でSGTS上流側のAO弁【A1】は、『通常時閉/電源喪失時閉』になっており、正常に作動すれば逆流防止できるが、SGTS下流側のAO弁【A2】は、『通常時閉/電源喪失時開』となっている。【A2】のバルブが、耐圧ベント時に電源喪失により開いたので、SGTS下流側から、水素や放射性物質を含む気体が逆流したものと考えられる(以上甲B86・14頁)。

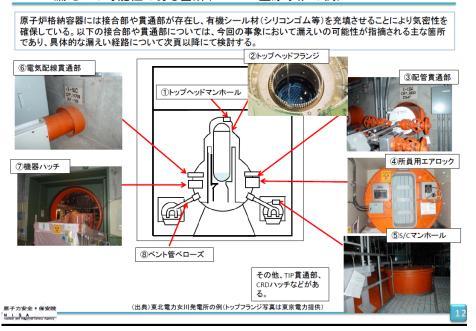
図16 格納容器貫通部(漏洩が想定される箇所) 東北電力資料

本件原発事故において、水素がどこから原子炉建屋内に漏洩したかについては、格納容器が高温、高圧になり、格納容器の貫通部、具体的にはトップヘッドフランジのガスケットから漏洩、あるいは、格納容器胴部にある機器ハッチやエアロック等のフランジのガスケットからの漏洩と非常に多数の電気配線貫通部の樹脂からの漏洩が考えられる(図16)。

このような格納容器貫通部は、シリコンゴムやエポキシ樹脂等でできており、鋼製の格納容器本体とは異なり、高温に弱く漏洩し易い。ただし、格納容器のどの部位から漏洩するかについては、当該格納容器貫通部の温度に強く依存している。

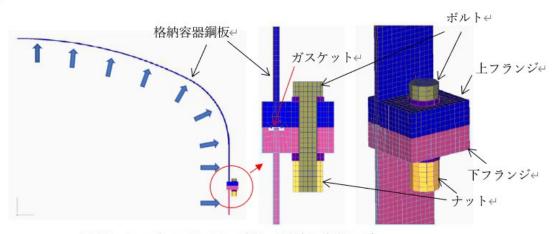
# 図17 トップヘッドラウンジ開口量評価の解析モデル

格納容器の上部にある、燃料交換時に開くトップヘッドフランジが代表的な貫通部で、直径10m近くある最も大きな貫通部であり(図17参照)、上下のフランジをボルトで閉めており、フランジ接触部に2条の幅と高さ約10mm程度のガスケットでシールされている。

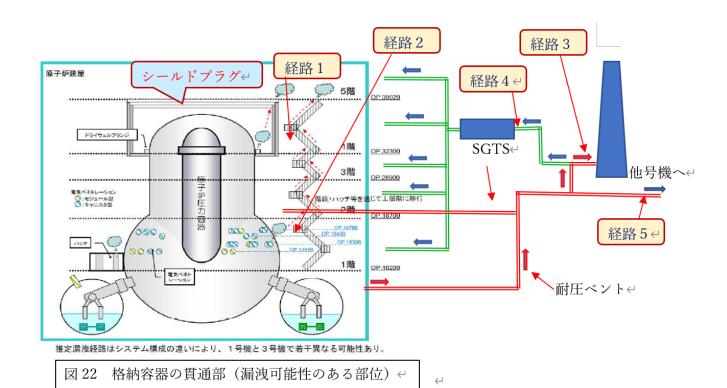
水素の想定流出経路を模式的に表すと図22のようになる。

「経路1」は、リークパス長さが最も大きいトップへッドフランジがまず考えられる。トップへッドフランジから漏れた水素が、格納容器の上部にあるシールドプラグの間を通って原子炉建屋5階に出たルートを示す。ただし、シールドプラグの汚染の状況とシールドプラグの間を抜けていった水素の量は号機毎にどうだったかは、必ずしも明らかになっていない。特に、高温時の漏えいが重要である。

「経路2」は、電気配線貫通部(電気ペネトレーション)やハッチ類のフランジ等格納容器下部から漏洩し、階段等を伝わって上部に上がっていき、シールドプラグを介さずに5階のオペフロへ水素が溜まったものとされる。

「経路1」は、トップヘッドフランジから漏れた水素が、格納容器の上部にあるシールドプラグの間を通って原子炉建屋5階に出た可能性を示す。これは以前から想定されていた最も可能性の高い水素の経路である。

「経路2」は、電気配線貫通部(電気ペネトレーション)やハッチ類のフランジ等格納容器下部から漏洩し、各部屋からダクトや階段を伝わって上部に上がっていき、シールドプラグを介さずに5階のオペフロへ水素が溜まったものとされる。

経路3は、耐圧ベントで赤い線で示す系統で、このラインで水素も外部に

出すつもりだった。しかし、経路4ように、水素はSGTS系から原子炉建屋内まで逆流した可能性がある。また、3号機では、経路5に示すように、耐圧ベントの水素ガスが、4号機に流れている。こうした、系統間のバルブ(弁)構成(通常時に開か閉か、事故時にフェイルオープン(弁が開く)かフェイルクローズ(弁が閉じる)かといった詳細だが重要な設計概念)など確立されていない(以上甲B86・24~29頁)。

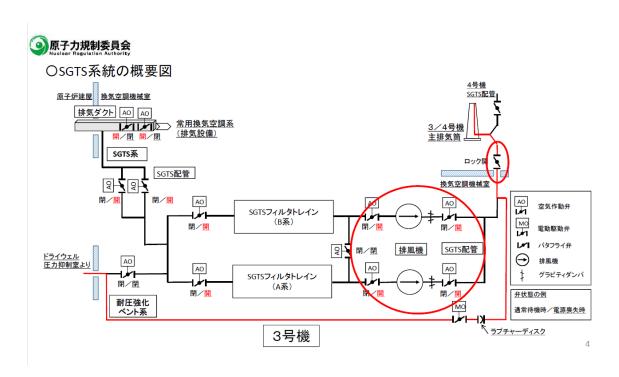
図10 3号機SGTS系統の概要

図8から図11に示すように、各号機もはじめにSGTSの系統(SGT Sフィルタトレイン等)があり、後から赤色で示した耐圧強化ベント配管を追設した。その段階で、バルブの開閉状態(通常時開か閉か、電源喪失時開か閉かの選択)の設定が誤りで耐圧ベント系の機能喪失や逆流が発生してしまった。

同様に、逆流防止用グラビティダンパの設置が、重要であるが、号機毎に 以下のようになっていた。 空気作動ダンパの有無 グラビティダンパの有無

1号機	$\bigcirc$	×
2 号機	$\circ$	$\bigcirc$
3号機	×	$\bigcirc$
4 号機	×	X

耐圧ベント系の系統間分離についての被告の設計思想は、排気筒の構造の違いとは別に一貫した考え方により設計されているとは思えない理解しがたいものである(以上甲B86・16頁)。

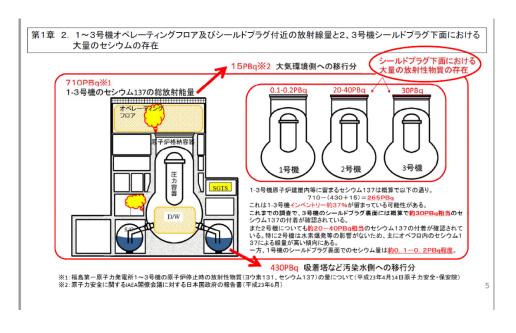
図23 シールドプラグに多量の放射性物質の存在(第89回特定電力福島 第一原子力発電所事故の調査・分析に係る中間取りまとめのポイント (甲B84) 5頁より)

図23に、1号機から号機までのシールドプラグの汚染状況が示されている。ここで、PBqは、放射線を発する能力、強さを意味する単位で、1Bq(ベクレル)は、「放射性物質が 1 秒間に崩壊する原子の個数(放射能)」をいい、P(ペタ)は  $10^{15}$ という数値を表す。 1PBqは  $10^{15}$ Bqで、1兆の千倍を意味する。非常に高い放射線を放つ能力を示している。例えば、物質 1kg あたり何Bqベクレル)の放射能があると表現する。

各号機のオペフロに直径約15.2 mあるシールドプラグがあるが、非常に高線量の放射性物質は、本件原発事故で気体として放出されたとされる総量15 PBq(推定値)比べても非常に大きな値で、様々な技術的な検討をしてはいるものの、汚染の全体像を把握できていないことは明らかである。これは、住民にとって大きな脅威である(以上甲B86・33頁)。

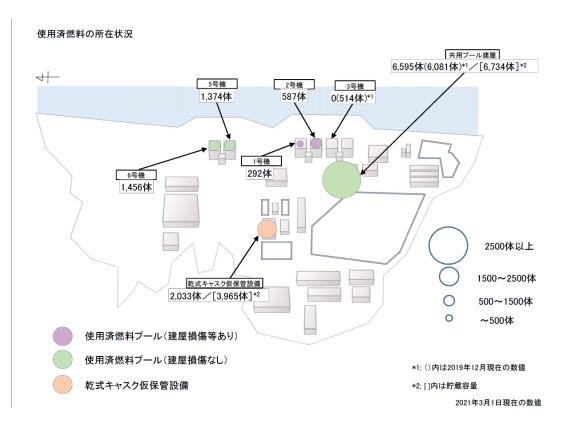
図25 使用済燃料の所在

図25に、使用済燃料の置かれている状況が示されている。

すでに3,4号機の回収済の燃料集合体等は、共有プールに移されているが、間もなく共有プールが満杯になる。すでに一定程度冷却ができた燃料集合体が乾式キャスク仮保管設備に置かれている。

現時点(2021年3月1日)で、1、2号機と5、6号機に合計約37 00体もの使用済燃料が、原子炉建屋上部の使用済燃料プールに保管されている。

それでも、5,6号機は、炉心溶融や水素爆発は何とか免れたので、比較的構造健全性の高い建屋内にあるが、1,2号機は、建屋が損傷しているので、地震等によるリスクを考えると、1,2号機の使用済燃料については、できるだけ早く使用済燃料プールから取り出して共用プールへ移すことが望

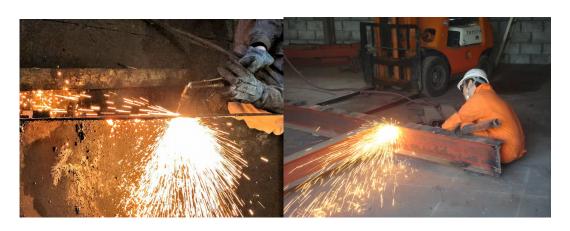
図29 鋼材の溶断に伴い飛び散る火花とダスト

(2) ガレキ撤去の際の溶解作業のときに金属粒子が周辺に飛び散るリスク 鋼製のガレキを切断するには通常、溶断というガスバーナーで鋼材を溶か して切ることが多い。溶断の際には、図29に示す写真のように、溶けた金 属の粒子が火花となって周辺に飛び散る。このときに、鋼材表面に放射性物 質があればそれがダストとなって飛び散ることになる。他の切断方法でも、 ダストを出さずに鋼材を切断することは難しい。
