平成27年(ワ)第180号 南相馬市原発損害賠償請求事件
原 告 高田一男 外
被 告 東京電力ホールディングス株式会社

準備書面(1)

本準備書面の目的は、福島第一原発の本件地震当時の状況及び主要な設備等を説明したうえで、核燃料損傷と格納容器の損傷にともなう外部への大量の放射性物質の漏洩、水素爆発水素爆発に基づく、大量の放射性物質の飛散に至るまでの経緯、原因を明らかにし、よって、本件事故における被告の過失の対象を明確にしていく点にある。

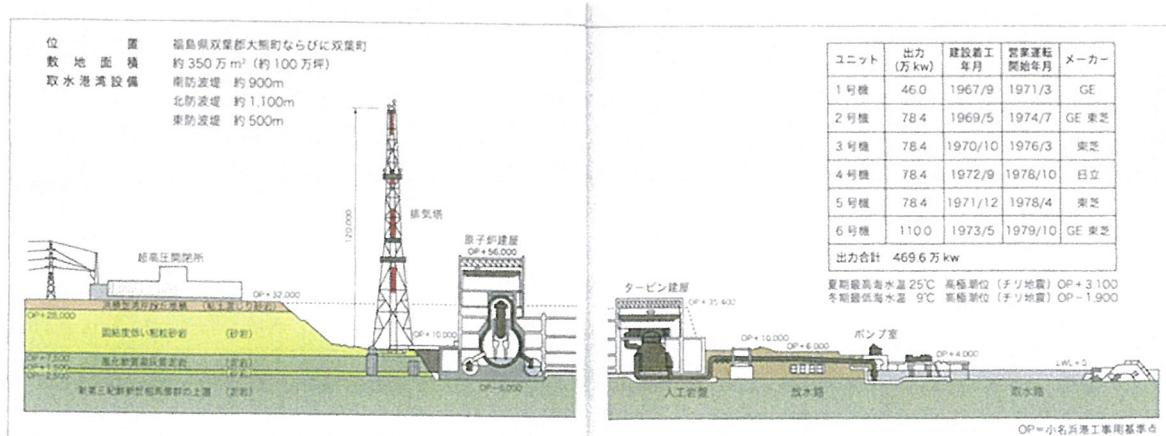
図1-2 福島第一原子力発電所主要部の断面

福島第一原発のレイアウトは、上の図のとおりである。同図が示すように、発電所の東側が太平洋に面し、6機ある原子炉のうち、1号機から4号機までは大熊町に、5号機及び6号機は双葉町に設置されている。1号機と2号機、3号機と4号機、及び5号機と6号機がそれぞれペアになって建物などを共有している。中央制御室もその組み合わせで部屋を共有し、タービン建屋（以下、「T/B」という。）と原子炉建屋（以下、「R/B」という。）の中間にあるコントロール建屋と呼ばれる建物の2階に、2プラントに隣接して設置されている（以上、甲A4 17~19頁 甲A5 14頁）。

原子炉のあるR/Bは、地上5階・地下1階の構造物で、高さは地上約45メートルある。その中には圧力容器や格納容器、使用済み燃料プールなどがあった。また、非常用冷却設備のポンプの多くがこの建物の地下1階に配置されている。ただし、1号機の非常用復水器（IC）は、自然循環を利用するため、圧力容器より高い4階に配置されていた。

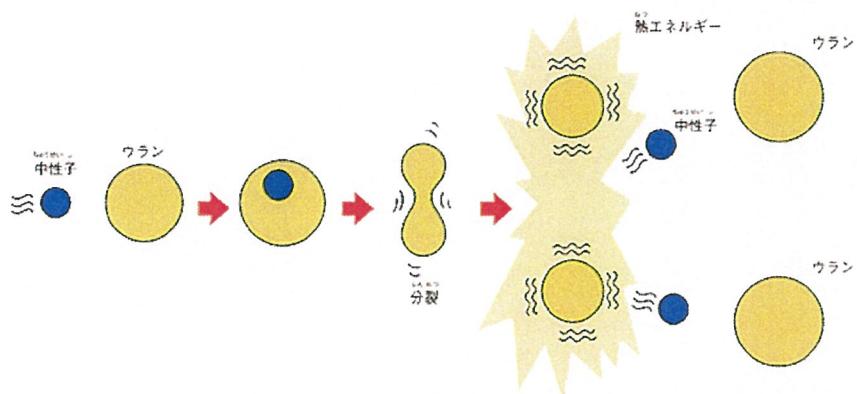
ウラン235に中性子をあてると、ウラン原子は2つの原子核に分裂し、同時に大量の熱を発生する。この熱を発電に使っている。

そして、核分裂が起きた際には、新たに2～3個の中性子が発生し、これが別のウラン235に当たって、核分裂が続いていくことになる。この反応をゆっくりと連続的に行うようにしたものが原子炉である（以上、甲A7 15頁）。

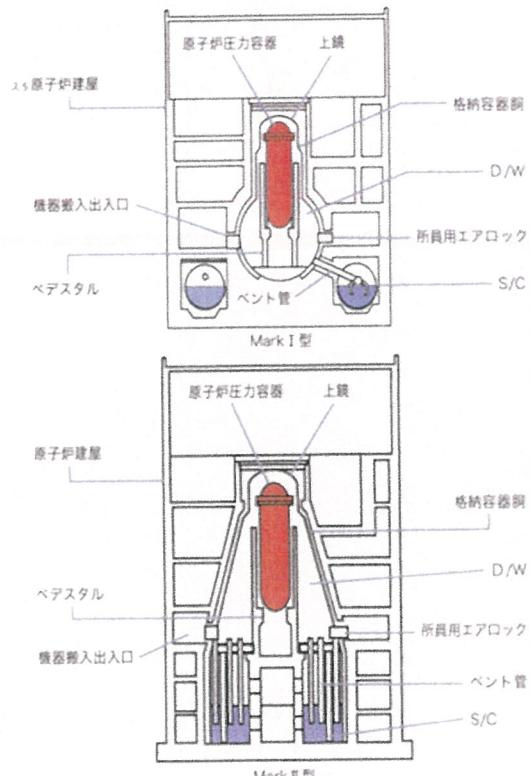
図5-14 原子炉格納容器

原子炉格納容器（以下、「格納容器」という。）は、圧力容器が損傷して核分裂生成物が放出されても環境への漏洩量を十分低い値に抑制することを目的に設置されている。福島第一原発に利用されている格納容器は米国からの導入義務に基づいたMark I型、Mark II型と呼ばれるものであり、圧力容器を格納するドライウェル（以下、「D/W」という。）と、水を蓄えたサプレッションチャンバー（圧力抑制室 以下、「S/C」という。）から構成される。Mark I型に比較してMark II型は、シンプルな形状となっており、容積が多少大型化された分、設計圧力も低減化されている。格納容器の下部には、常時 3000 m^3 （2～4号機）の冷却水を保有するS/Cプールが設けられている。その主な目的は、配管破断時に圧力容器から放出された蒸気を凝縮した圧力上昇を抑制する機能と、プール内の水を圧力容器内へ注水する水源とする機能である。また、事故時には圧力容器内から蒸気とともに放出される核分裂生成物をプールの中に通すことにより、 $1/100$ 以下に除去するフィルター機能も有している（以上、甲 A4 179 頁）。

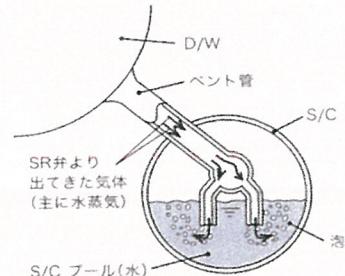
図1-7 SR弁が開き、S/Cへ蒸気が噴き出している様子(イメージ図)

逃し安全弁（以下、「SR弁」という。）は、圧力容器が一定圧力になると自動的に作動する「安全弁機能」と、外部からの操作で作動する「逃がし弁機能」という二つの機能を持つ。圧力容器には、加圧による破裂防止のために安全弁が備え付けられている。安全弁の吹き出し先はS/Cである。また、このほかに専用安全弁があり、その場合の吹き出し先はD/Wである。これらの吹き出し圧力はD/WよりもS/Cの設定のほうが小さく設定されている。これは、S/Cへの吹き出しを優先させ、その中の水を通することで放射性物質を大幅に減少させるためである（以上、甲 A4 188, 189 頁）。

さらに、原子炉では、安全弁の作動圧以下の場合であっても、外からの追加注水を容易にするなどの目的で減圧操作が必要となる場合がある。そのような場合に備え、SR弁には、中央制御室からの制御信号で強制的に減圧できる「逃がし弁機能」を併せ持っている（以上、甲 A4 190 頁）。

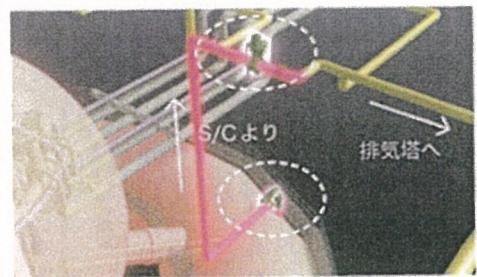
図1-9 2つのベント弁

ベントラインには、S/C中の水を通して排気するウェットウェルベント（以下、「S/Cベント」という。）と、D/Wから直接排気するドライウェルベント（以下、「D/Wベント」という。）の二つがあり、それぞれのラインにA/O弁（空気作動弁 大弁と小弁が組

み合わされている。) がある。二つのラインの合流後に M/O 弁 (電動駆動弁) とラプチャーディスクがあり、その先は排気等につながっている。

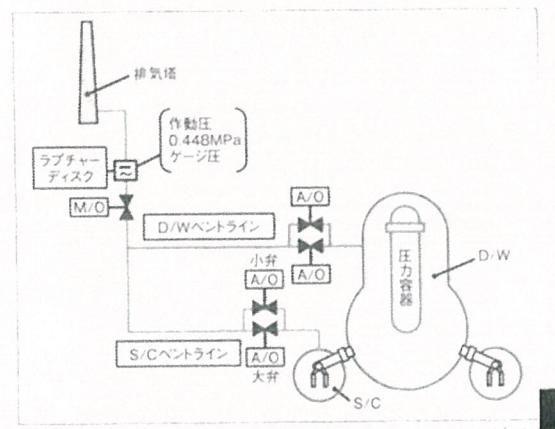
図2-3 ベント回路図 (1号機の例)

ベントをするためには、A/O弁、M/O弁、ラブチャーディスクの3つがすべて開く必要がある。

過酷事故時に格納容器圧力が上昇を続ける場合には、放射性物質をプール水によって除染するために S/C ベントを使用するが、S/C ベントが実施できない場合には、格納容器内の蒸気を圧力抑制プールを通さずに外部へ直接排出する D/W ベントが使用される。この方法では格納容器内の放射性物質がプールの水で除染されずに放出されることになるが、格納容器の破壊を回避するためやむを得ず行われるものである (以上、甲 A4 190 頁)。

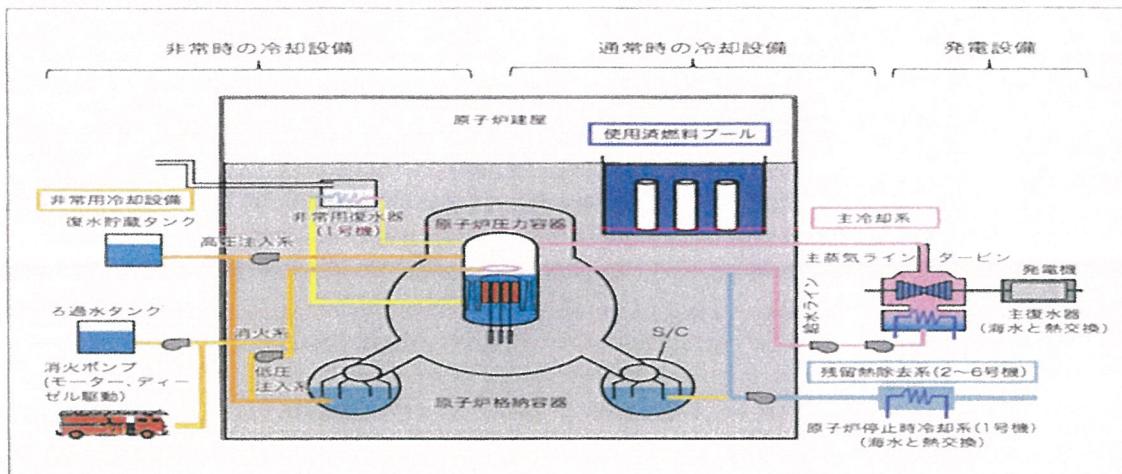
図 1-11 原子炉冷却系の全体図(1号機)

発電時においては、原子炉から出た高温・高圧の水蒸気がタービンを回した後、主復水器と呼ばれる装置で冷やされる。熱交換器で除去された熱は海水に捨てられる。

冷却系統は大きく3つに分けられる。第一に高圧冷却系で、圧力容器の圧力が高い場合に使用される。第二に低圧冷却系で、圧力容器内の圧力が低い場合に使用される。第三にディーゼル発電機などを冷やすための冷却系がある。

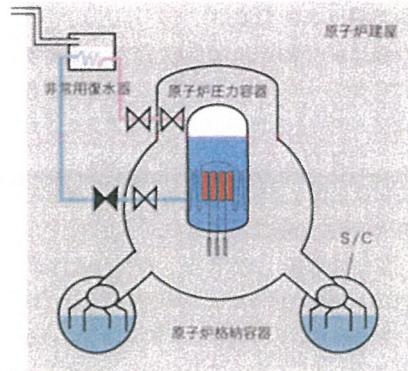
図5-20 非常用復水器(IC)

② 非常用復水器(以下、「IC」という。)とは、主蒸気管が破断するなどして主復水器が利用できない場合に、圧力容器内の蒸気を非常用の復水器タンクにより水へ凝縮させ、その水を炉内に戻すことによって、ポンプを用いて炉心を冷却する設備である。したがって、電源がなくても原子炉を冷やすことができる。自然循環力によって炉心から運ばれた熱は、復水器タンクの水を蒸発させ、蒸発した蒸気が大気中に放出されることで外に捨てられる。ただし、自然循環流路に4つのバルブがあり、それらが電源喪失時に何らかの方法で開かなければ冷却は実現できない。ICは、1号機のみに設置されており、A系とB系の2系統からなる。IC主要設備である復水器タンクは、A系統及びB系統それぞれに一つずつあり、R/Bの4階に設置されている(甲A2 22頁、資料編II-12)。

前述のとおり、IC は、それまで順調に機能していたが、全電源喪失と同時にフェールセーフ機能で自動的にバルブが閉まり、IC の機能がほとんど失われたとされる。そのため、IC は冷やされるべき原子炉の高温蒸気が復水器に循環しなくなり、冷却機能はほぼ失われてしまった。しかし、直流電源も喪失したことによって同日 15 時 50 分ころまでに原子炉水位その他のパラメータを監視することができなくなっていたこと（同日 16 時 42 分ころ、原因は不明であるが、一時広域帶水位計が見える状態にはあったが）、フェールセーフ機能で IC が停止するということにほとんど誰も気が付かなかつたことから、その後、半日以上の間、原子炉への注水がほぼゼロという状態が続いた。このような状況から 3 月 11 日の 18 時 46 分ころから炉心が露出し始め、当日の深夜には炉心損傷に至っていた可能性が高い（以上、甲 A4 31, 52 ないし 60 頁）。

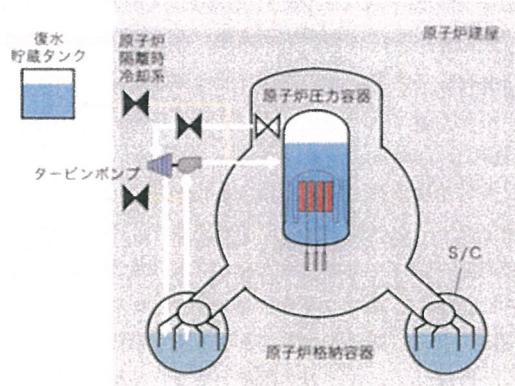
図5-21 原子炉隔離時冷却系（RCIC）

① 原子炉隔離時冷却系（以下、「RCIC」という。）とは、原子炉停止後に何らかの原因で給水系が停止した場合等に、圧力容器から発生する蒸気の一部を用いるタービン駆動ポンプにより、復水貯蔵タンクまたは、S/C内の水を水源として、蒸気として失われた冷却材を原子炉に補給し、炉心を冷却する設備である。RCICは、起動時には電源が必要だが、いったん起動すれば電源がなくても動く。ただし、電源を使って蒸気の量をコントロールするので、電源喪失時に正常に駆動する保証はない。

2 号機及び 3 号機では、地震発生後間もなく、作業員が RCIC を手動で起動させるなどして原子炉圧力を制御していたことなどから、津波が到達までの間は RCIC はその冷却機能を失うような損傷を受けていなかった（甲 A2 23, 24 頁、甲 A3 35, 39 頁）。

- ① 2号機では、津波到達後、フェールセーフ機能が作動する前に開状態となっていた隔離弁の駆動用電源が失われたため、隔離弁が開状態のままとなった。よって、ある期間は冷却機能が働いていた可能性はあるものの、制御不能の状態になっていた（甲 A2 24 頁、甲 A3 35 頁）。
- ② 3号機では、直流電源盤が被害を免れたことから、作業員は3月11日16時3分ころに直流電源で操作可能なRCICを手動で起動し、その吐出圧力や回転数を確認しながら同月12日11時36分ころに停止するまで運転制御していた（甲 A2 24 頁）。よって、その間3号機のRCICはその冷却機能を損なうような損傷を受けなかったと推測される（甲 A2 24 頁、甲 A3 39, 40 頁）。
- ③ 4号機から6号機までは当時定期検査中であったことから、RCICは起動していなかった（甲 A2 24 頁）。

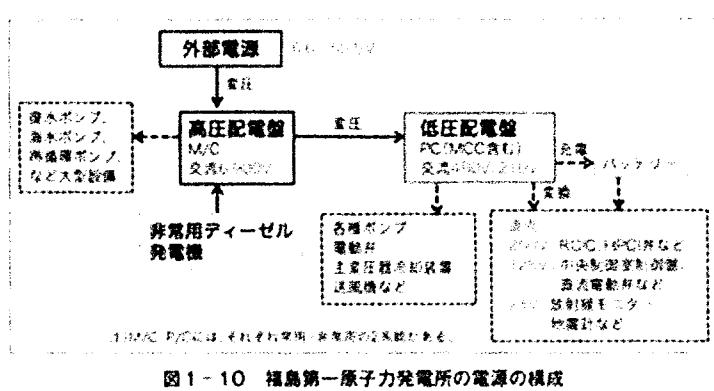
図 1-10 福島第一原子力発電所の電源の構成

1号機及び2号機には、新福島変電所から、大熊線1号及び2号を通じて275,000Vの高圧交流電源が供給されている。この高圧交流電源を高圧するための1／2号開閉所は、1号機R／Bの西側に設置されている（甲A2資料編II-3）。また、予備線として、東北電力株式会社から東北電力原子力線を通じて、66,000Vの高圧交流電源が供給されている。

3号機及び4号機には、新福島変電所から大熊線3号及び4号を通じて、275,000Vの高圧交流電源が供給されている。この高圧交流電源を降圧するための3／4号開閉所は、3号機R／Bの西側に設置されている（甲A2資料編II-3）。

5号機及び6号機には、新福島変電所から夜の森線1号及び2号を通じて、66,000Vの高圧交流電源が供給されている。この高圧交流電源を降圧するための66KV開閉所は、6号機R／Bの西側に設置されている（甲A2資料編II-3 以上、甲A2 31, 32頁）。

以上のとおり、本件地震発生後間もなく、外部電源設備の一部である遮断器、断路器等が損傷したことから、送電線保護機能が作動し、外部電源設備はその機能を喪失し、福島第一原発は外部から受電することができなくなった。

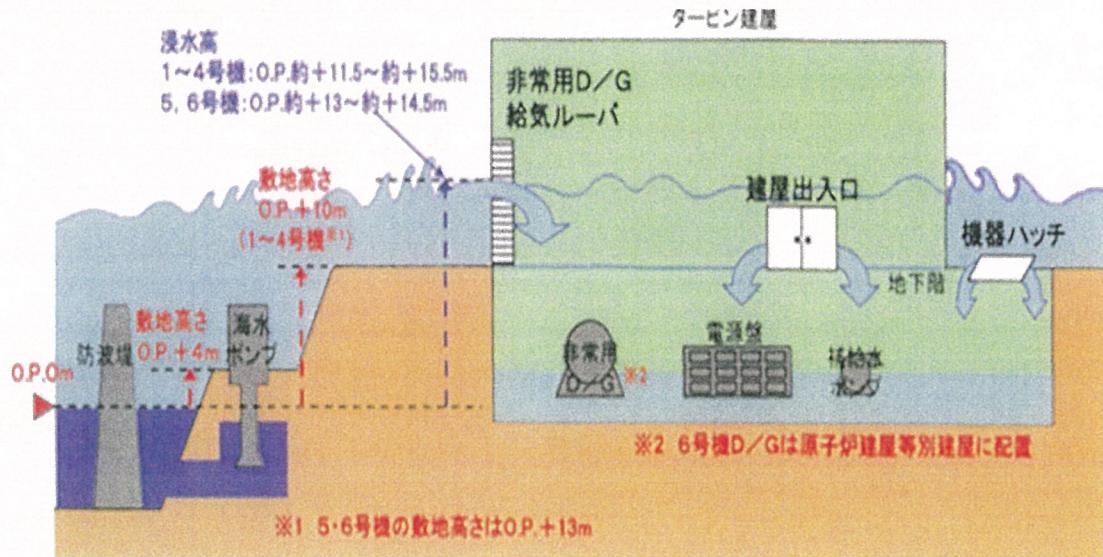
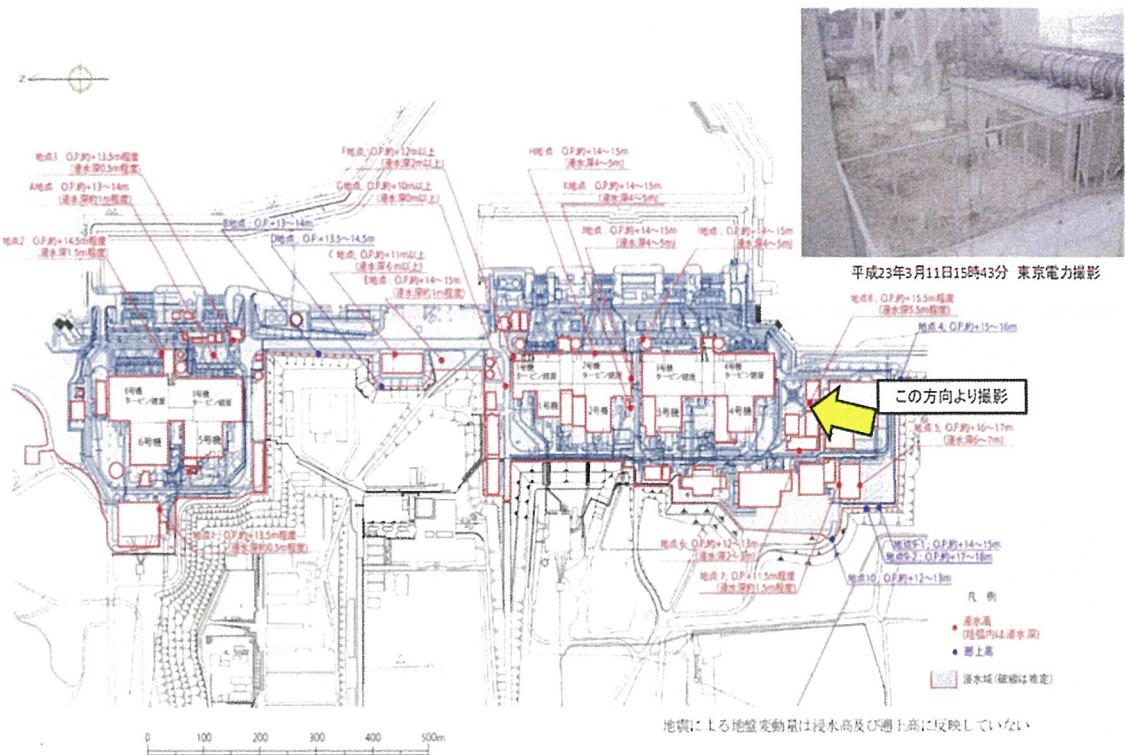
福島第一原子力発電所における津波の調査結果(浸水高、浸水深及び浸水域)

続的に津波が来襲した。これらのうち、福島第一原発に決定的な打撃を与えたのは第2波の津波である。これにより、福島第一原発の海側エリアや主要建屋設置エリアのほぼ全域が浸水した。

1号機から4号機の主要建屋設置エリアの浸水高は、O.P.+約11.5メートルから+15.5メートルであった。同エリアの敷地高はO.P.+10メートルであることから、浸水深（地表面からの浸水の高さ）は、浅いところで1.5メートル、深いところでは5.5メートルに達していた。また、同エリアの南西部では、局所的にO.P.+16～17メートルに達したところもあった。

一方、1号機から4号機とは別のブロックに設置されている5号機及び6号機の主要建屋設置エリアの浸水高は、O.P.+約13メートルから+約14.5メートルであった。同エリアの敷地高は、O.P.+13メートルであることから、浸水深は1.5メートル以下であった（以上、甲A5 23頁）。

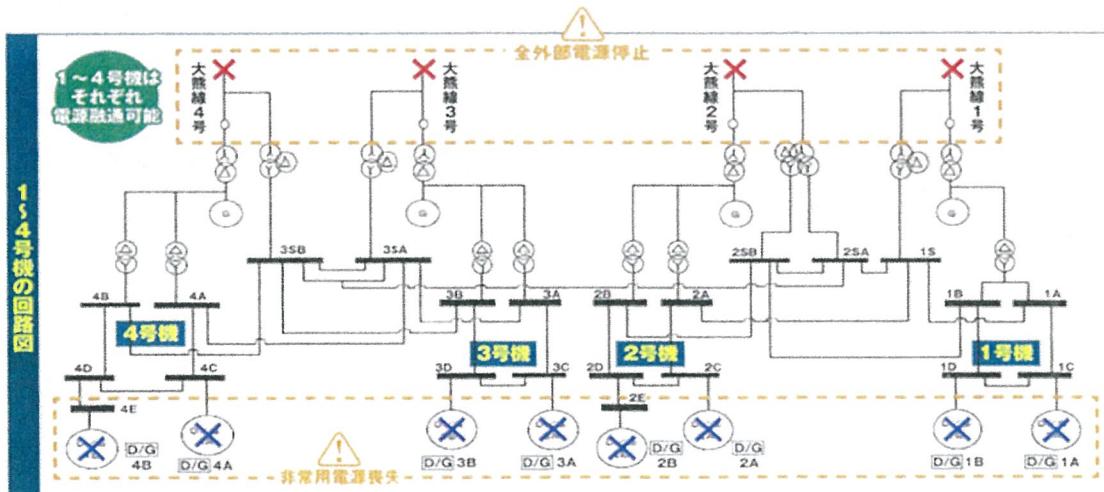
大熊線 1 号は、1/2 号開閉所内の遮断器（O-1）が 3 月 11 日 14 時 48 分ころに作動が停止したことから、送電されなくなった。同遮断器が作動を停止した理由は、地震によって、同開閉所内の遮断器（O-81）を構成する部品の一部が落下するなどして損傷したことから、福島第一原発内の送電線保護装置が作動したためと考えられる。

大熊線 2 号は、新福島変電所内に遮断器（O-32）が同日 14 時 48 分ころに作動を停止したことから、送電されなくなった。同遮断器が作動を停止した理由は、地震によって、1/2 号開閉所内の遮断器（O-82）及び遮断器（82）を構成する部品の一部が落下するなどして損傷したことから、同変電所内の大熊線 2 号送電線保護装置が作動したためと考えられる。

また、東北電力から供給される東電原子力線は、1 号機 M/C へ接続するケーブルに不具合が生じて、送電されなくなった（以上、甲 A2 33 頁）。

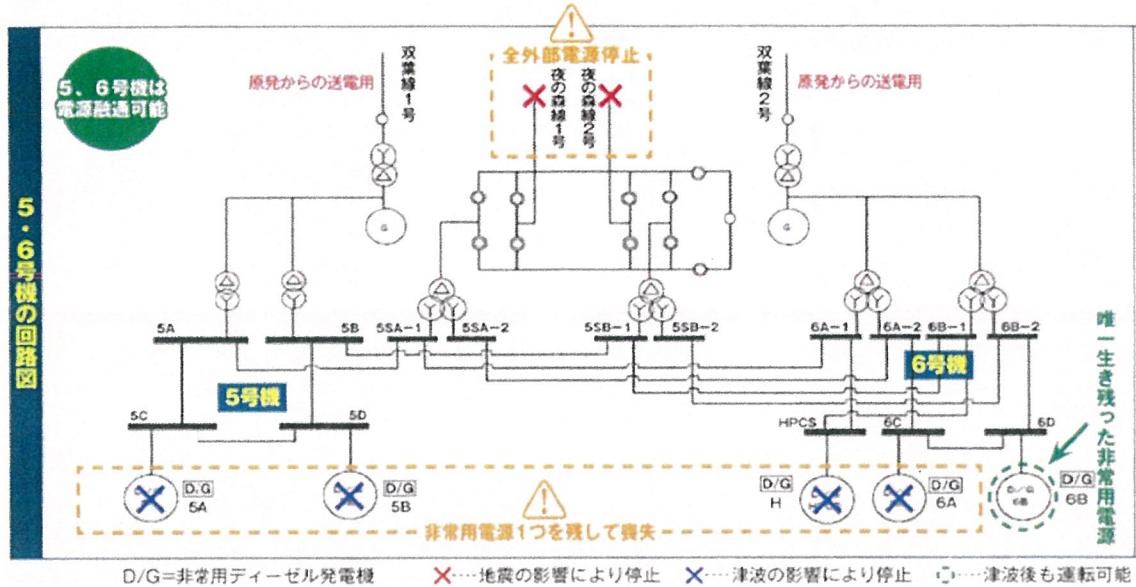
夜の森線 1 号は、新福島変電所内の遮断器 (O-93) が 3 月 11 日 14 時 49 分ころに作動を停止したことから送電がされなくなってしまった。同遮断器には、その外観上有意な損傷は確認されていないことから、同遮断器が作動を停止した理由は、地震によって電線同士が接触または接近したことなどにより、同変電所内の夜の森線 1 号送電線保護装置が作動したためと考えられる。

夜の森 2 号は、新福島変電所内の遮断器 (O-94) が同日 14 時 48 分ころに作動を停止したことから、送電されなくなってしまった。同遮断器には、その外観上有意な損傷は確認されていないことから、同遮断器が作動を停止した理由は、地震によって、電線同士が接触または接近したことなどにより、同変電所内の夜の森線 2 号送電線保護装置が作動したためと考えられる。

なお、福島第一原発構内にある夜の森線 1 号及び 2 号を支持する鉄塔 (No.27) が地震による周辺の法面崩壊の影響を受け倒壊したが、この状況が送電がなされなくなった原因であるか否かは不明である。
