令和2年(ネ)第409号 南相馬市原発損害賠償請求控訴事件

準備書面(11)

～後藤政志追加意見書(甲A353)に基づく主張～

2022年6月7日

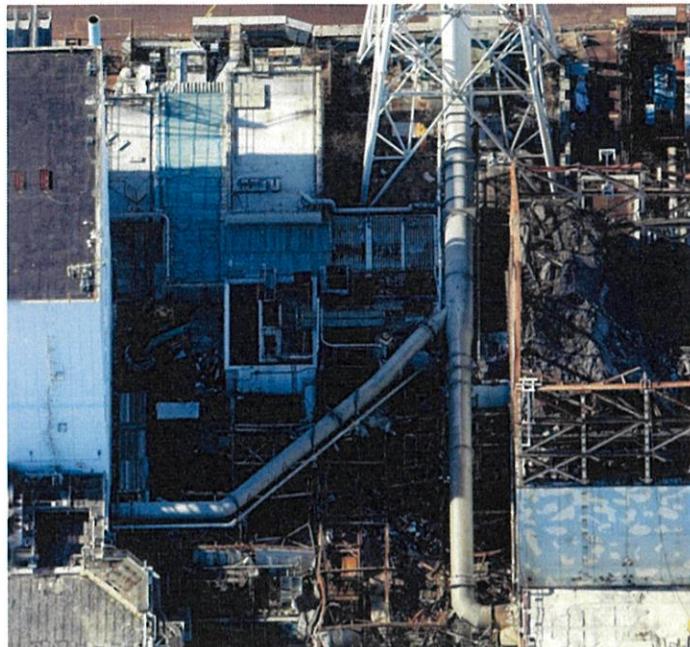
図一 1 撤去する配管

1号機（右）と2号機間の排気筒につながる配管は高濃度に汚染。太い配管の横に沿うようにある細い配管の撤去が予定されている=1月25日、東京電力福島第一原発で、本社へリ「おおづる」から

図1の太い配管の横に沿うようにある細い配管（直径約30cmの耐ベント配管）が高濃度に汚染されている撤去対象の配管である。周辺工事の障害物になるため、配管を26分割して撤去する計画。1審被告は当初、切断作業は1ヶ月ほどで終わるとみていたが、実際は1ヶ月経っても全く進んでいない。

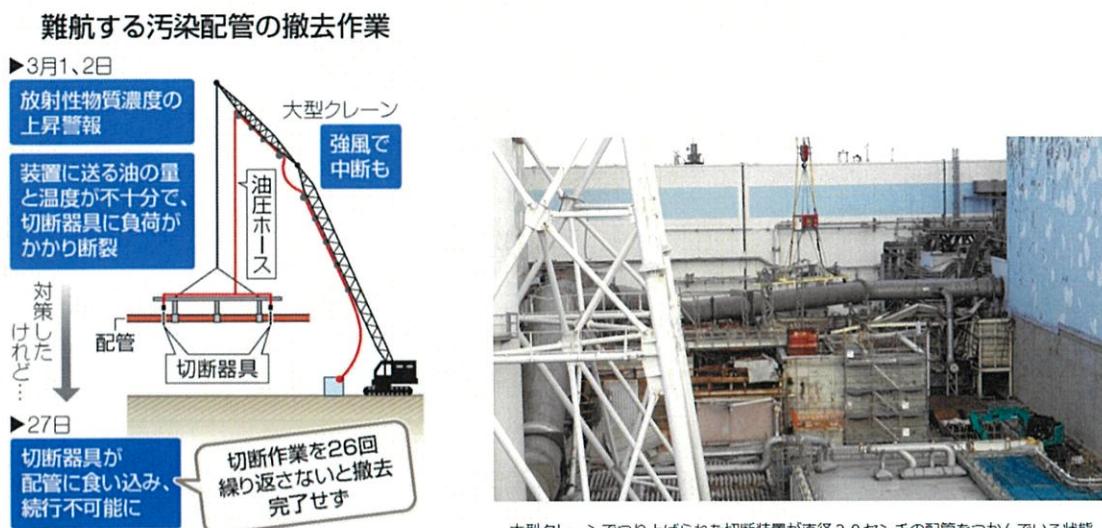
図-2 撤去作業の中止の状況

図2および図3に示すように、撤去する直径約30cmの配管を、大型クレーンで吊り上げ切断器具を使って切斷をしようとした。

1 審被告は当初、切削作業は1カ月ほどで終わると見込み、序盤で難航する予測を一切説明してこなかった。ところが、実際は1カ月たっても全く進んでいない。準備期間中から、クレーンや切削装置を制御する油圧機器に不具合が相次ぐも、その場しのぎの対処に終始。手法や工程が適切かを十分検討しないまま、2月24日に作業を始めた。4種類あるてんびん状の切削装置のうち、幅12メートル、重さ6トンと最大の装置を最初に投入した。2月中は強風にあおられ、配管に近づくこともままならなかった。

3月1日によく切削を始めたが、開始直後に放射性物質の濃度上昇を示す警報が鳴り、チェーン状の切削器具も故障した。翌日、切削器具の回転速度を落とし、切りくずの飛散を抑えて警報が鳴らないよう試みたが、器具が断裂した。切削装置の設定を見直して満を持して臨んだ3月27日、今度は配管に切削器具が食い込み、動かせなくなった。クレーンで強引に吊り上げて難は逃れたものの、広

図-3 撤去作業の写真

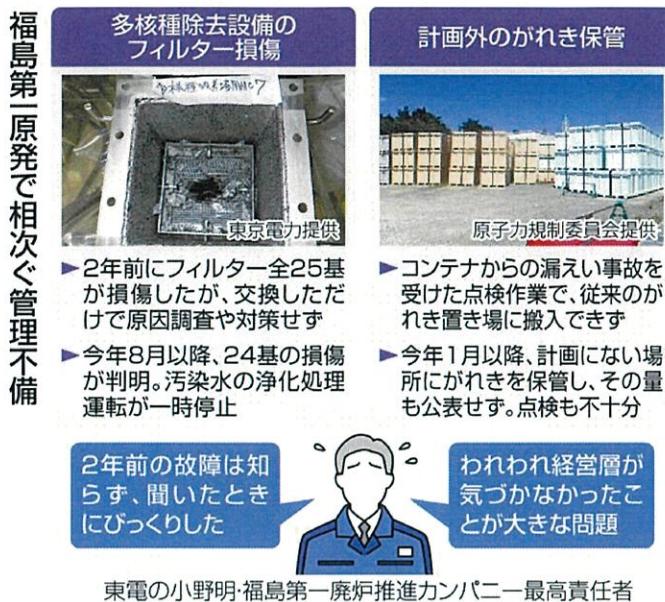
図-4 福島第一原発の相次ぐ管理不備

1 審被告は、汚染水を浄化処理する装置の 25 基中、24 基ものフィルターに穴が開いた原因を調査しないだけでなく、報告すらしない極めて悪質なことをやっていた。トリチウムは、技術的に除去できないことは分かっているが、他の核種もまともに除去できていないまま改善しないだけでなく、2 年前から報告すらしていなかつたことは、単なるミスではなく隠ぺいだと言わざるを得ない（図-4 左図参照）（以上甲 A 353・9 頁）。

仮設集積の保管が増えているのはなぜか。1 審被告によると、本来の計画地について斜面などを考慮せずに保管容量を定めた結果、当初の想定よりコンテナを置ける場所が少なかった。敷地造成やコンテナの並びを変えて容量を確保する必要が生じ、1 月から計画地の多くが使えなくなった（東京新聞 web 2021 年 9 月 20 日より転載），（図-4 右図参照）（以上甲 A 353・9 乃至 10 頁）。

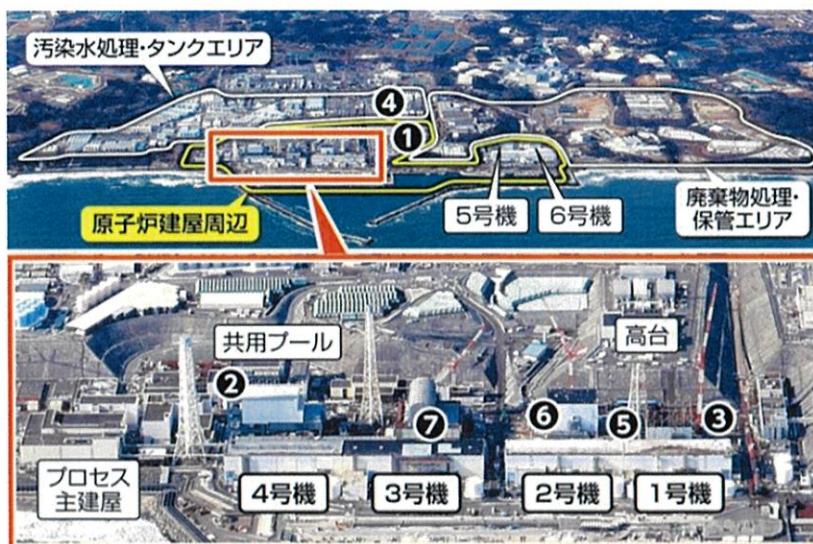
図-4 福島第一原発の汚染状況視察場所

図-4に、取材班が入った場所と線量計測場所を示す。

①水素爆発で建屋上部が吹き飛んだ1号機原子炉建屋。がれきの除去は進んだが、崩落したクレーンなどが残る。（撮影地点付近の放射線量は毎時28.5マイクロシーベルト）=2022年3月2日、東京電力福島第一原発で

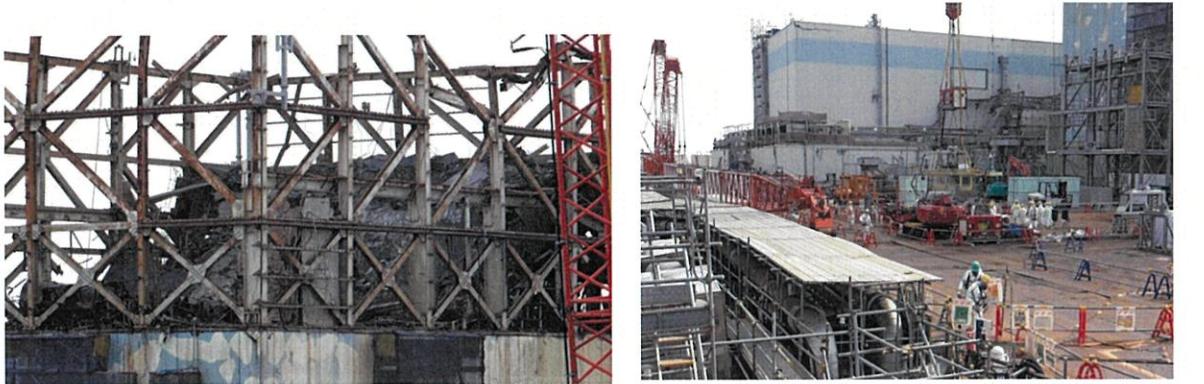
③ 1 号機北側敷地、大型クレーンやベン
ト

③ 1 号機北側敷地で、大型クレーンやベント配管を切断する装置などの保守作業
をする作業員たち（撮影地点付近の放射線量は毎時 76.2 マイクロシーベルト）＝
2022 年 3 月 2 日、東京電力福島第一原発で

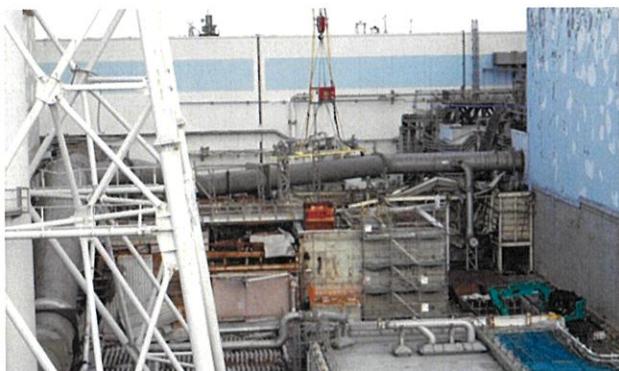
⑤ 高濃度汚染したベント配管撤去のため、クレー
ンで下ろされた切断装置（中央）。

⑤ 事故発生当初にベント（排気）で高濃度汚染した配管撤去のため、クレーンで
下ろされた切断装置（中央）。この日は成功しなかった（撮影地点付近の放射線
量は毎時 76.3 マイクロシーベルト）＝2022 年 3 月 2 日、東京電力福島第一原発
で。午後 3 時、1、2 号機西側にある高台に立つと、地上近くの汚染配管の上にク
レーンでつられた切断装置が見えた。切断時に聞こえるはずの金属音はなく、ぴ

くりとも動かない。1審被告によるとこの約40分前に切断器具が壊れた。計画通りには進まない事故収束作業を象徴するようだった。

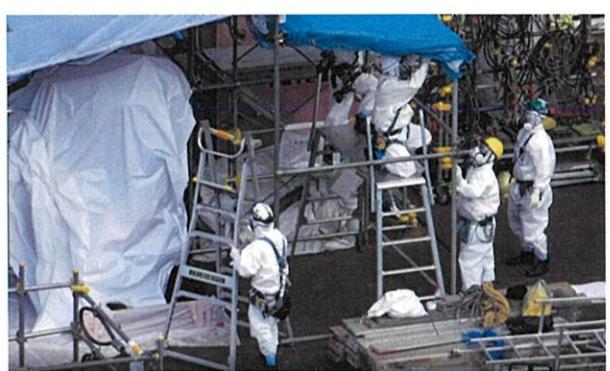
⑥ 2 号機原子炉建屋前で小屋を作る作業員たち

❶2号機原子炉建屋前で小屋を作る作業員たち（撮影地点付近の放射線量は毎時76.3マイクロシーベルト）=2022年3月2日、東京電力福島第一原発で

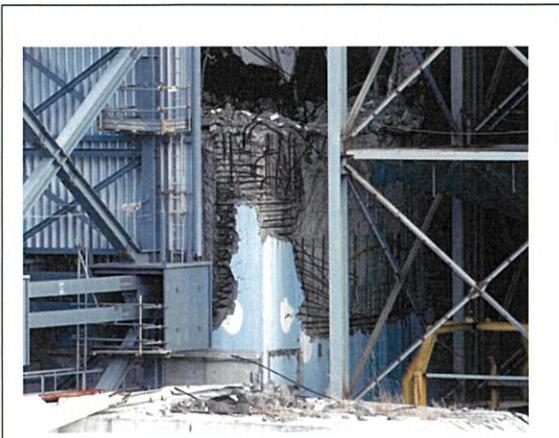
❷水素爆発が起きた3号機原子炉建

❸水素爆発が起きた3号機原子炉建屋は上部にカバーがかけられたが、隙間から鉄筋がむき出しになった分厚いコンクリートの柱が見えた（撮影地点付近の放射線量は毎時76.3マイクロシーベルト）=2022年3月2日、東京電力福島第一原発で

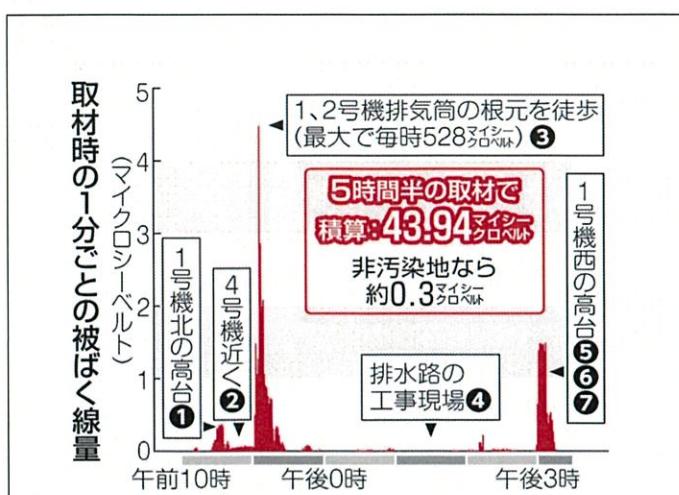
図-5 取材時の1分ごとの被ばく線量
(以上甲A353・15乃至16
頁)

結果として、5時間半の原発構内の取材で、記者の被ばく線量は43.94マイクロシーベルトだった。取材班は1分ごとに被ばく線量を測定できる機器を持参し、測定した。図-5

のグラフから、1、2号機排気筒周辺にいたときに最も被ばくしていることが分かる。

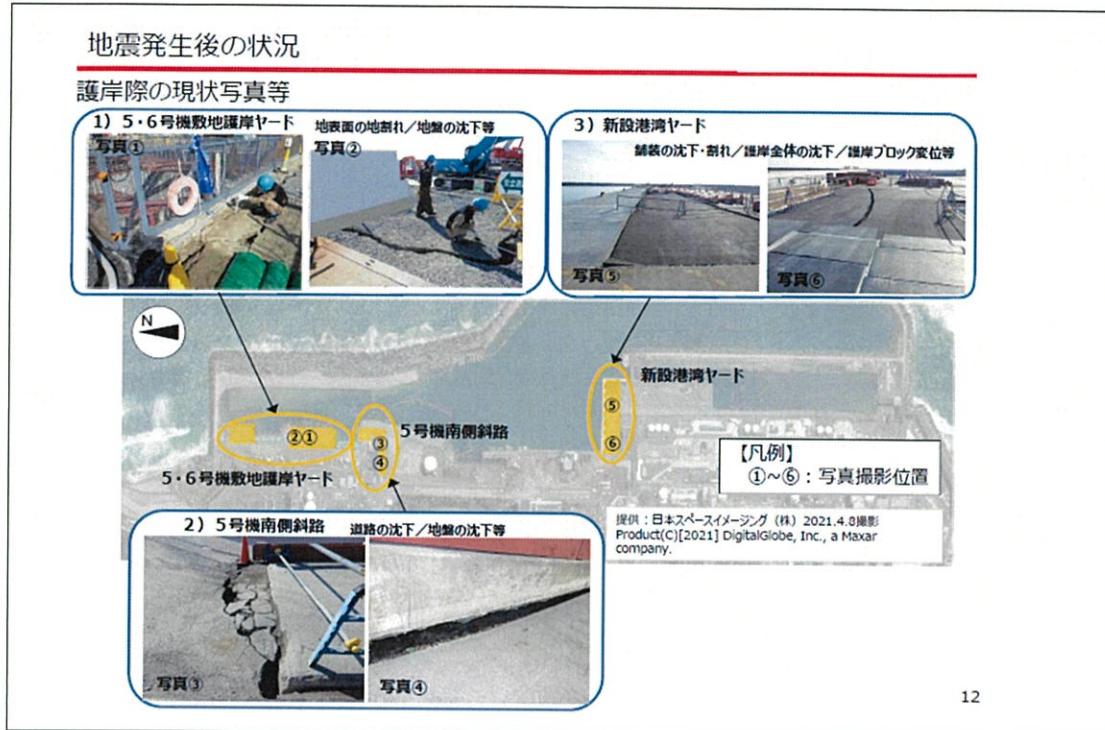
図- 6 護岸際の地割れの状況

◆護岸際の設備の点検結果（図6に地割れの様子を示す）

1) 5, 6号機敷地護岸ヤードで、周辺エリアに地割れや沈下を確認

2) 5号機南側斜路で舗装や地盤の沈下で車両が侵入できない状況だった。4月5日に応

3) 新設港湾ヤード全体で、舗装の沈下屋割れ、護岸全体の沈下、護岸ブロックの変位

等確認。車両進入できず、4月5日に応急復旧完了。これらの状況から、地震で地割れ等により、車両が進入できなくなると、2週間近くかけて応急修理をすることになる。

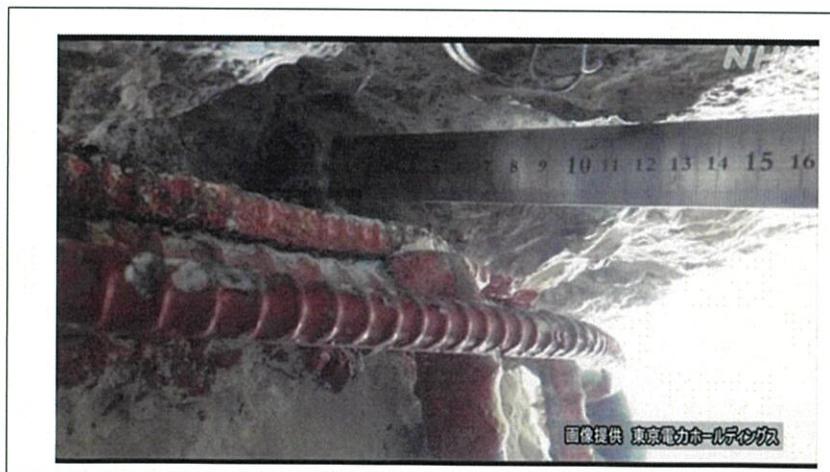
図7 柏崎刈羽6号機建屋の基礎の杭の損傷

原子力発電所では、重要な原子炉建屋等構造物は硬い岩盤に直接設置することになっているが、外回りの構築物や配管等の基礎は、地中に長い杭を何本も打ち込み、その杭で地震力に耐えるよう造られている部分がある。東京電力柏崎刈羽発電所で補助的な建屋やその他の杭基礎構造は設計想定を超えて破壊していたことが分かった（図7参照）。しかも杭が破断しても地面を掘り起こさないと発見できないことがあることが分かった。これは、柏崎刈羽原発に限らない、すべての原発の共通する問題であり、特に、福島第一原発で現在も大きな余震等が続いていることから、杭基礎により支えている構築物があれば、耐震強度評価の見直しが必要になる。

柏崎刈羽原発 6 号機の原子炉建屋に隣接する施設を地中で支えている鉄筋コンクリート製の「くい」で、2021 年 7 月、耐震補強工事をしていた際に確認したことであった。「くい」は 8 本あり、直径 1.8 メートル、長さ 12 メートルで、このうち 1 本は「くい」の内部にある鉄筋が破断や変形していたほか、残る 7 本はコンクリートのひび割れなどが見つかったということであった。これを受け、1 審被告は調査を継続している。

これらの状況と専門家の発言から言えることは、①2007 年の新潟県中越沖地震で生じた建屋や配管等で使用される杭基礎構造で杭が破断していたことが、2021 年 7 月に耐震補強工事をするために地中を掘ったことで見つかった。②その後の 1 審被告の調査と原因究明の努力は当然のこととして、損傷事例の重要性を 1 審被告が分かっていないことが判明した。つまり、6 号機の杭で発生したが、「要は

本件杭基礎の問題をまとめると、地中の構造物は地震で破壊していても、発見できないことがある。杭が完全に破断していても分からぬ。設計の想定通りになつていなかることがあり、そうした想定外の破壊が起こった場合に、上部の構造が機能喪失してしまうことが予想される。原子力発電所の耐震設計は、あくまで机上の仮定に基づく理屈（複数本ある杭にかかる荷重は均等であるなど）によるもので、現実とかけ離れた状態なっていることがあること、そしてそのことは、破壊した後で発見されること、しかも、隠れた部分の破壊は確認方法がないことである。対象構造物によっては事故の進展に大きく寄与する可能性があることが、新潟県沖地震の直撃を受けた柏崎刈羽原子力発電所の事例から分かった。つまり、福島第一原発の地震で損傷した杭基礎が存在する可能性があること、地震や事故（水素爆発等）で損傷した建屋や構築物の耐震性は必ずしも確保されているとは言えないことを意味している（以上甲A353・23乃至25頁）。

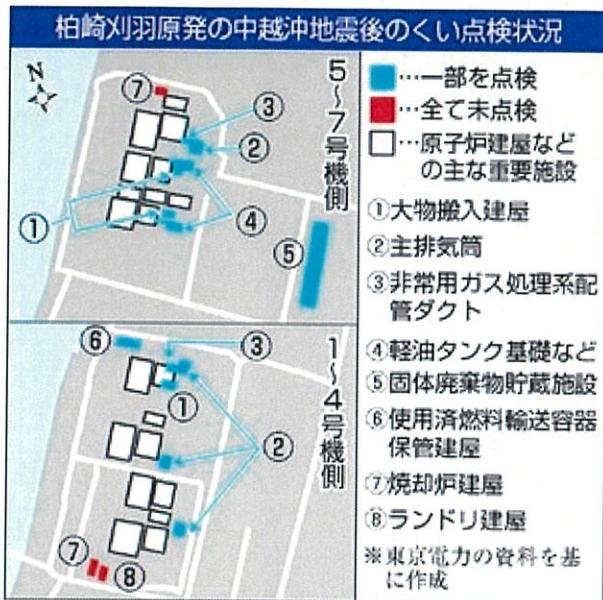
図8 柏崎刈羽原発の中越沖地震後のくいの点検状況

なお、杭基礎の問題は、1審被告柏崎刈羽原発（新潟県）が2007年の中越沖地震の後、同原発で一度も被災状況を点検していない建物のくいが計1800本以上あることが1審被告への取材で分かった。1審被告はこれまで、同原発構内の全施設で中越沖地震の影響と安全性を確認したとしてきたが、被災状況の確認が不十分である可能性が出てきた（図8参照）。（新潟日報 021/12/9 8:25（最終更新：2022/1/30 14:19））

この報道により、地上で分かる異常があれば基礎を掘って確認するが、そうでない場合には、土中の基礎が損傷していても、大きな損傷が起きてからでないと健全性は確認できないことが明らかになった。つまり、地震による杭基礎等の破損が起きていても分からないので、一旦大きな地震に見舞われて基礎や建物が損傷している原子力発電所が再び大きな地震に襲われると、耐力が著しく減少しており、大規模な損壊に至る懸念がある。その懸念は、福島第一原子力発電所の事故炉においても同様ある（以上甲A 353・25乃至26頁）。

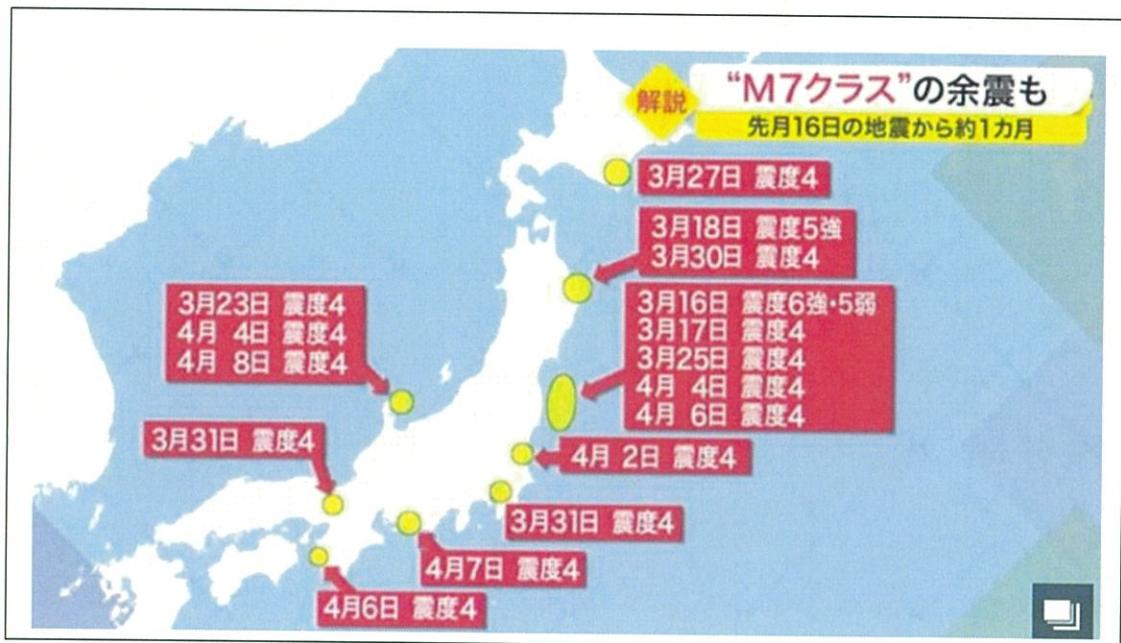
図9 2022年3月16日の地震から約1カ月以内に起きた地震

気象庁の説明によると、全国で震度4以上を観測した地震の回数について、2022年1月1日から3月の地震発生直前までの2カ月半の間でわずか4回であった。これに対して、

3月16日以降約1カ月の間に全国で発生した震度4以上の地震は、16回も起きており、地震が多発していることが分かる（図9参照）。2022年3月16日23時36分に福島県沖で発生したマグニチュード7.4の地震の影響はすでに述べたが、2021年2月2021年2月13日午後11時7分頃、福島県沖（牡鹿半島の南南東70
