令和2年(ネ)第409号 南相馬市原発損害賠償請求控訴事件

準備書面 7

～後藤政志意見書(甲A336)に基づく主張～

2022年1月19日

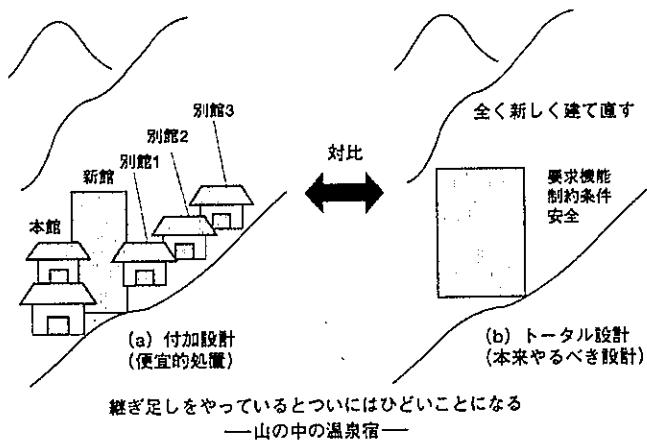
図 4-1 付加設計とトータル設計の例

以上のように、被告の福島第一原発でのシビアアクシデント対策が、付加設計であって、トータル設計でなかったという被告の設計思想の問題も、本件原発事故の一因であったと考えられる（以上甲A336・20～21頁）。

図 1-5 付加設計とトータル設計の例（畠村洋太郎「失敗学」実践講座（講談社）2006年10月 123頁より）
