令和3年(ネ)第151号 福島原発避難者損害賠償請求控訴事件

控訴準備書面(2)

本書面は、一審被告の責任過重事由（悪質性）に関し、後藤政志意見書（甲A 866, 867）を敷衍して、主張するものである。

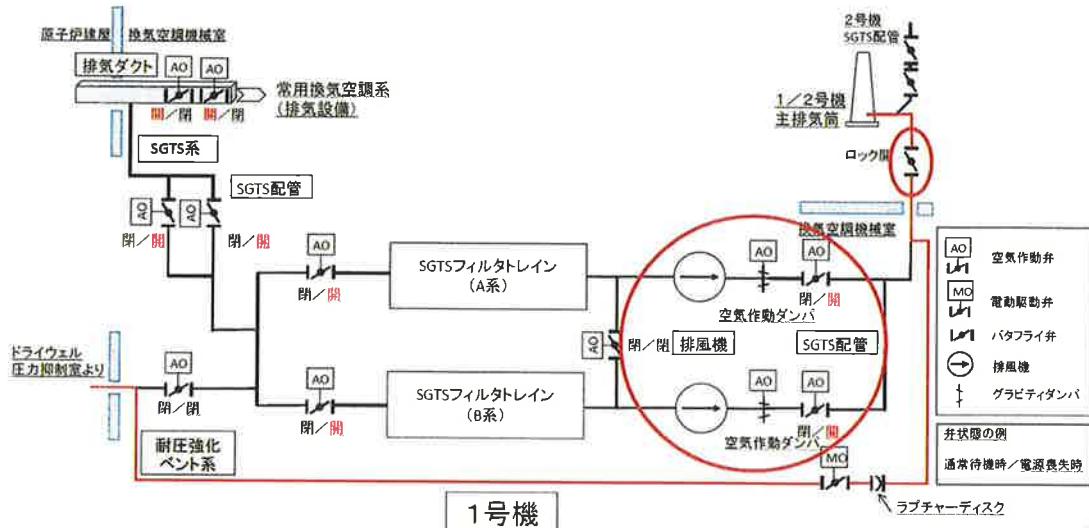
図 8 1号機 SGTS 系統の概要

各号機のSGTS系統は同様の仕組みになっているが、耐圧強化ベント系との境界の空気作動弁（AO弁）は確実に逆流を防げるか疑問がある。図8でSGTS上流側のAO弁【A1】は、『通常時閉／電源喪失時閉』になっており、正常に作動すれば逆流防止できるが、SGTS下流側のAO弁【A2】は、『通常時閉／電源喪失時開』となっている。【A2】のバルブが、耐圧ベント時に電源喪失により開いたので、SGTS下流側から、水素や放射性物質を含む気体が逆流したものと考えられる（以上甲A866・14頁）。

図8から図11に示すように、各号機もはじめにSGTSの系統（SGTSフィルタトレイン等）があり、後から赤色で示した耐圧強化ベント配管を追設した。その段階で、バルブの開閉状態（通常時開か閉か、電源喪失時開か閉かの選択）の設定が誤りで耐圧ベント系の機能喪失や逆流が発生してしまった。

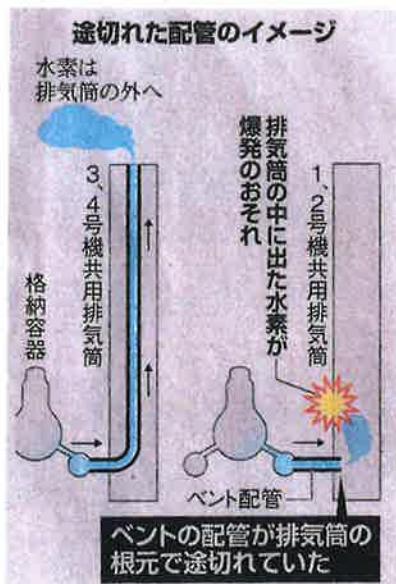
図5 朝日新聞 2021年2月28日朝刊

既に中間取りまとめで明らかになった事実の一つであると述べたが、図5にあるように、1号機、2号機の共用排気筒内のベント排管が、共用排気管の筒頭部まで達することなく、共用排気筒基部にまで達していなかつた。このように、ベント管が排気筒の基部に直接接続されていたことは、ベント配管（約300～300mm程度）から流れてきた水素が、排気筒下部の広い空間に放出された時に、それまで周囲に少なかった酸素が、水素と一緒に混ざるので、水素爆発が発生する可能性がある。このことは、更田原子力規制委員会委員長も記者会見で指摘している（甲A866・10頁）。

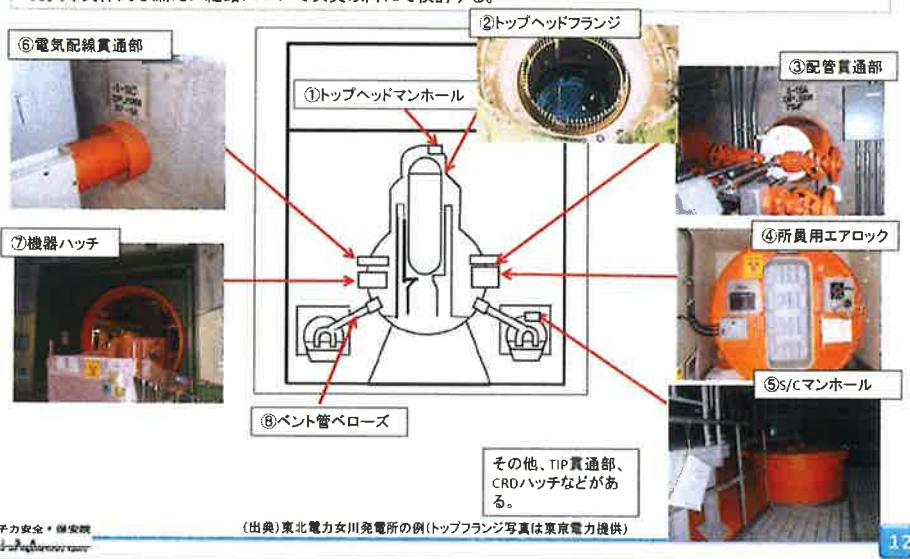
図16 格納容器貫通部（漏洩が想定される箇所） 東北電力資料

本件原発事故において、水素がどこから原子炉建屋内に漏洩したかについては、格納容器が高温、高圧になり、格納容器の貫通部、具体的にはトップヘッドフランジのガスケットから漏洩、あるいは、格納容器胴部にある機器ハッチやエアロック等のフランジのガスケットからの漏洩と非常に多数の電気配線貫通部の樹脂からの漏洩が考えられる（図16）。

原子炉格納容器には接合部や貫通部が存在し、有機シール材（シリコンゴム等）を充填させることにより気密性を確保している。以下の接合部や貫通部については、今回の事象において漏えいの可能性が指摘される主な箇所であり、具体的な漏えい経路について次頁以降にて検討する。

このような格納容器貫通部は、シリコンゴムやエポキシ樹脂等でできており、鋼製の格納容器本体とは異なり、高温に弱く漏洩し易い。ただし、格納容器のどの部位から漏洩するかについては、当該格納容器貫通部の温度に強く依存している。

格納容器の貫通部（図16参照）から漏れた水素はどのようなルートを経て出ていくのか確認してみよう。

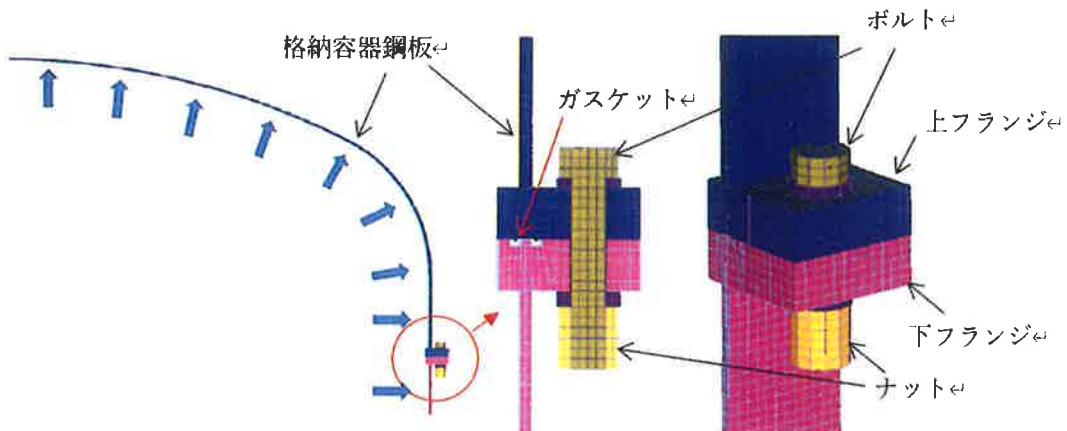
図17 トップヘッドラウンジ開口量評価の解析モデル

格納容器の上部にある、燃料交換時に開くトップヘッドフランジが代表的な貫通部で、直径10m近くある最も大きな貫通部であり（図17参照），上下

のフランジをボルトで閉めており、フランジ接触部に2条の幅と高さ約10m程度のガスケットでシールされている。

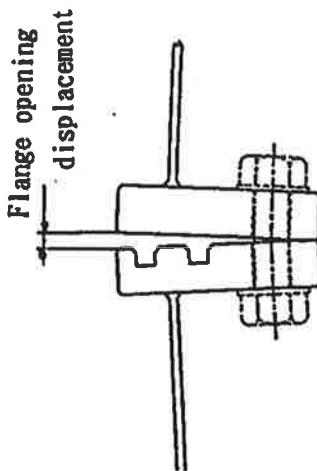
図18 フランジの開口

格納容器内部の圧力が設計上の圧力を超えて上がってくると、次第にボルトが伸び、上下のフランジ間に隙間ができガスケット部が開いていく（図18参照）。

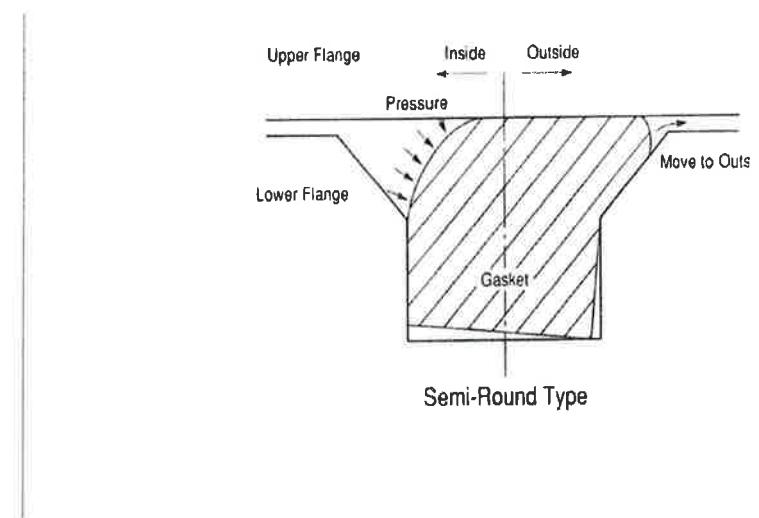
図19 フランジ開口時のガスケットの変形

上下のフランジに隙間が生じてもガスケットは図19のように圧力で変形し、押し付けられるのでガスケットが健全であれば、漏洩を防ぐことができる。

しかしながら、現実には、ガスケットは高温のガスや蒸気で劣化する。そのため、漏洩することが想定される。実機と同じガスケットを使って、一定の隙間を設けた上で、温度や圧力実施をした実験の結果から、実際には、ガスケットが圧力よりも温度依存性が強く、大略、220°Cから250°Cが限界であることが判明している。

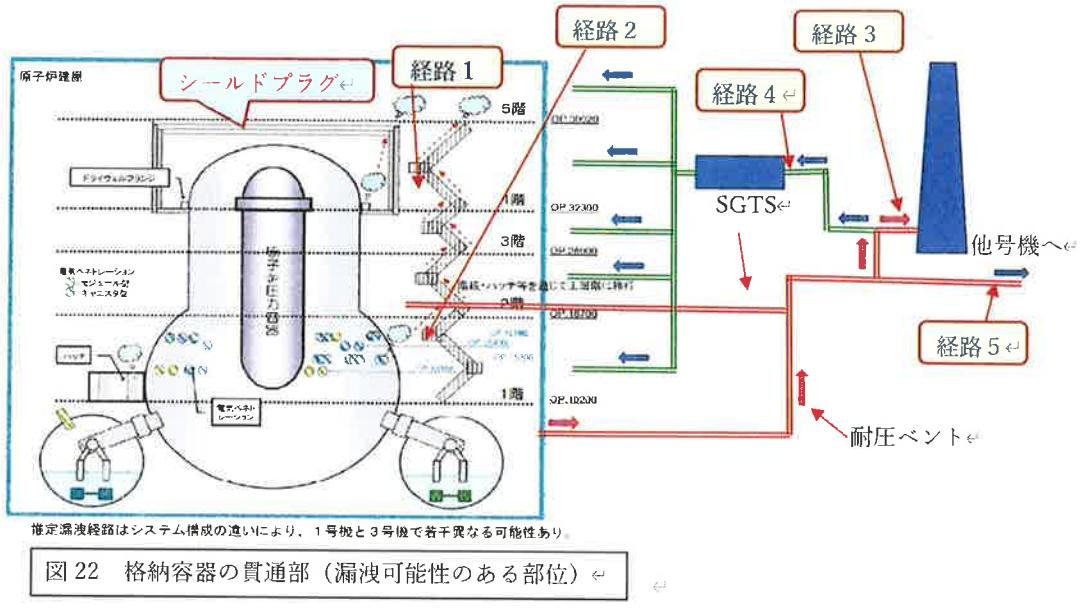
（「福島原子力事故調査報告書」（中間報告書）80頁の図に説明用として
後藤政志が加筆したもの）

「経路1」は、トップヘッドフランジから漏れた水素が、格納容器の上部にあるシールドプラグの間を通って原子炉建屋5階に出た可能性を示す。これは以前から想定されていた最も可能性の高い水素の経路である。

「経路2」は、電気配線貫通部（電気ペネトレーション）やハッチ類のフランジ等格納容器下部から漏洩し、各部屋からダクトや階段を伝わって上部に上がりていき、シールドプラグを介さずに5階のオペフロへ水素が溜まったものとされる。

経路3は、耐圧ベントで赤い線で示す系統で、このラインで水素も外部に出すつもりだった。しかし、経路4のように、水素はSGTS系から原子炉建屋内まで逆流した可能性がある。また、3号機では、経路5に示すように、耐圧ベントの水素ガスが、4号機に流れている。こうした、系統間のバルブ（弁）構成（通常時に開か閉か、事故時にフェイルオープン（弁が開く）かフェイルクローズ（弁が閉じる）かといった詳細だが重要な設計概念）など確立されていない（以上甲A866・24～29頁）。

「経路1」は、リークパス長さが最も大きいトップヘッドフランジがまず考えられる。トップヘッドフランジから漏れた水素が、格納容器の上部にあるシールドプラグの間を通って原子炉建屋5階に出たルートを示す。ただし、シールドプラグの汚染の状況とシールドプラグの間を抜けていった水素の量は号機毎にどうだったかは、必ずしも明らかになっていない。特に、高温時の漏えいが重要である。

「経路2」は、電気配線貫通部（電気ペネトレーション）やハッチ類のフランジ等格納容器下部から漏洩し、階段等を伝わって上部に上がっていき、シールドプラグを介さずに5階のオペフロへ水素が溜まったものとされる。

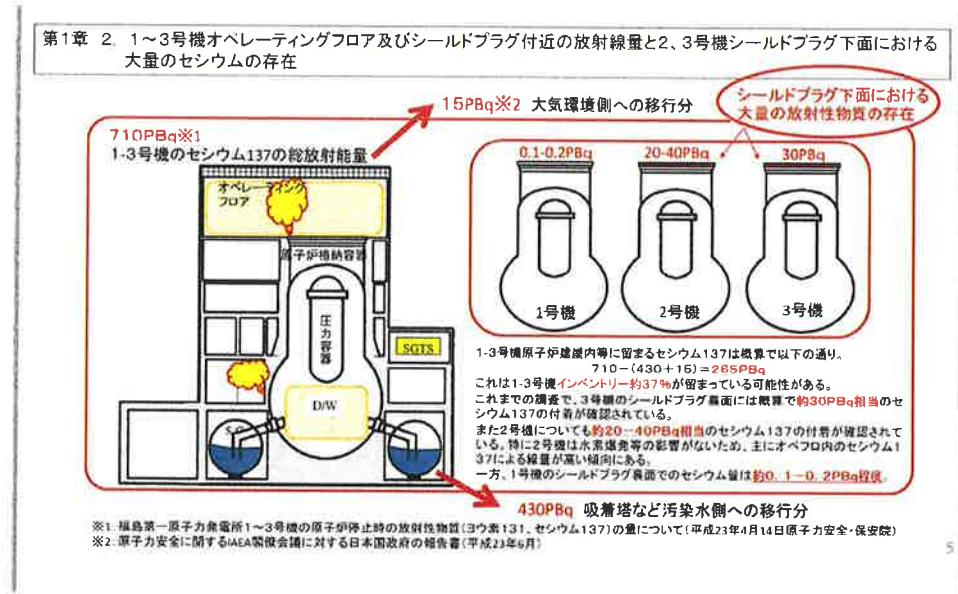
図23 シールドプラグに多量の放射性物質の存在(第89回特定電力福島第一原子力発電所事故の調査・分析に係る中間取りまとめのポイント 5頁より)

図23に、1号機から号機までのシールドプラグの汚染状況が示されている。ここで、PBqは、放射線を発する能力、強さを意味する単位で、1Bq(ベクレル)は、「放射性物質が1秒間に崩壊する原子の個数(放射能)」をいい、P(ペタ)は 10^{15} という数値を表す。1PBqは 10^{15}Bq で、1兆の千倍を意味する。非常に高い放射線を放つ能力を示している。例えば、物質1kgあたり何Bq(ベクレル)の放射能があると表現する。

各号機のオペフロに直径約1.5. 2mあるシールドプラグがあるが、非常に高線量の放射性物質は、本件原発事故で気体として放出されたとされる総量15PBq(推定値)比べても非常に大きな値で、様々な技術的な検討をしてはいるものの、汚染の全体像を把握できていないことは明らかである。これは、住民にとって大きな脅威である(以上甲A866・33頁)。

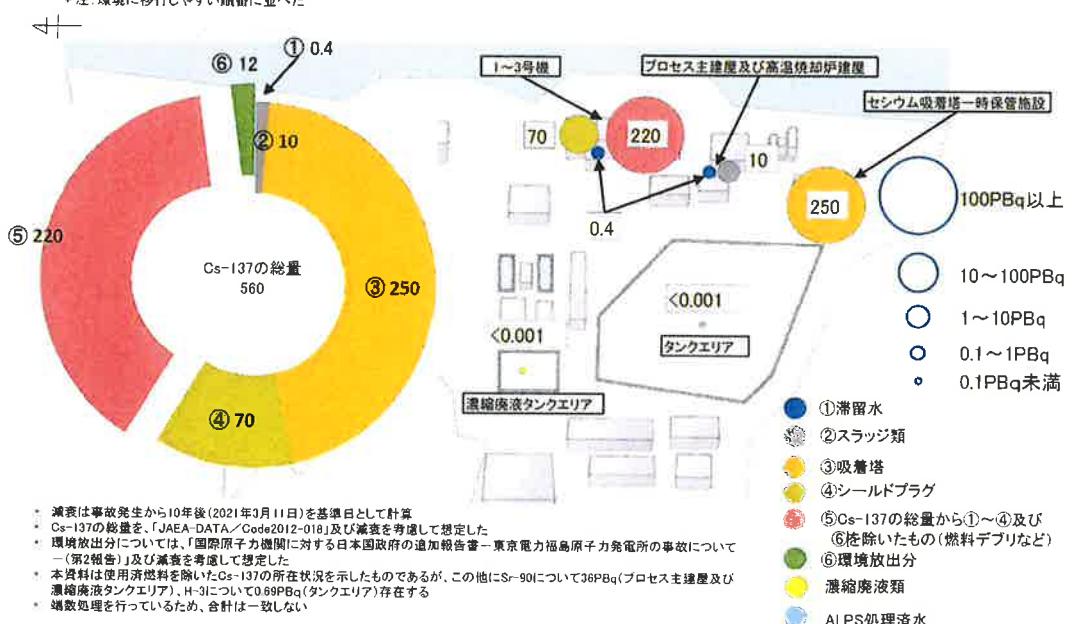
図24 福島第一原発の放射性物質の総量（使用済核燃料を除く）

制委員会) の資料より図24に放射性物質(主としてセシウム137)の汚染状況を示す。

種類(*注)	性状	現在の状態
① 滞留水	液体	原子炉建屋、プロセス主建屋、高温焼却炉建屋に滞留する高濃度汚染水
② スラッジ類	液体・固形状	汚染水処理初期に発生した沈殿物、汚染水移送前に散脱されたゼオライト土壌
③ 吸着塔	固形状(含水)	汚染水処理に使われた吸着材を保管する金属容器(僅外一時保管)
④ シールドプラグ	固形状(詳細不明)	格納容器の上にある遮へい壁(事務所に放出された高放射能が下面に付着)
⑤ Cs-137の総量から①~④及び⑥を除いたもの(燃料デブリなど)	固形状(詳細不明)	原子炉建屋内に残っている燃料デブリ等

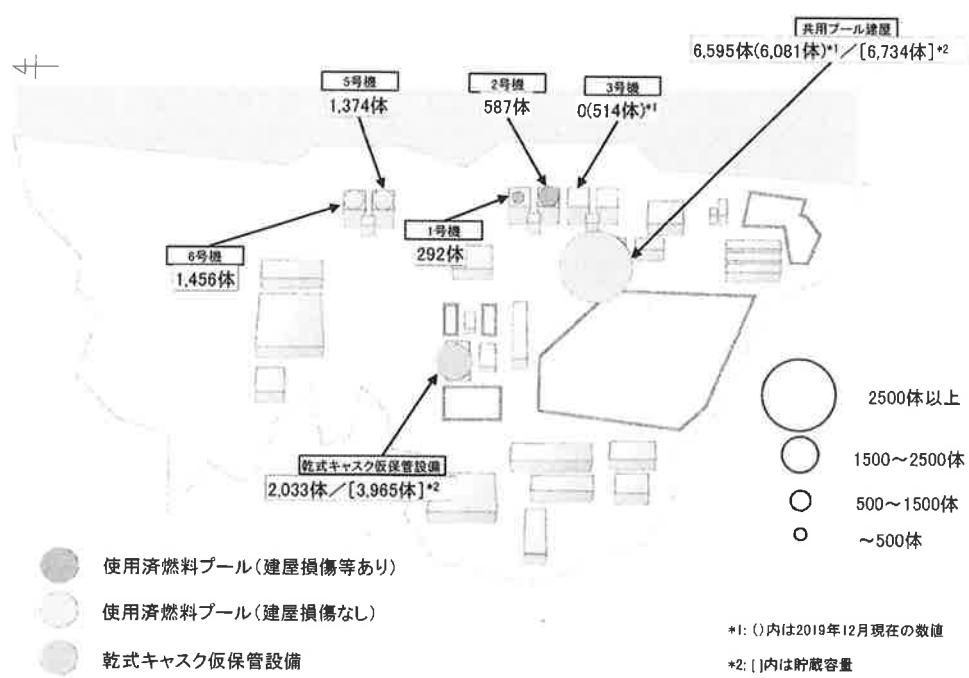
図25 使用済燃料の所在

図25に、使用済燃料の置かれている状況が示されている。

それでも、5, 6号機は、炉心溶融や水素爆発は何とか免れたので、比較的構造健全性の高い建屋内にあるが、1, 2号機は、建屋が損傷しているので、地震等によるリスクを考えると、1, 2号機の使用済燃料については、できるだけ早く使用済燃料プールから取り出して共用プールへ移すことが望ましい

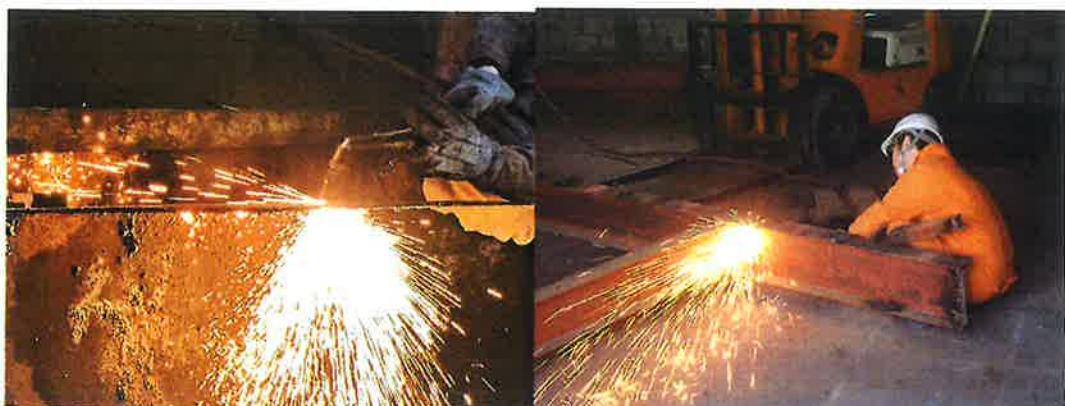
図 2 9 鋼材の溶断に伴い飛び散る火花とダスト

鋼製のガレキを切断するには通常、溶断というガスバーナーで鋼材を溶かして切ることが多い。溶断の際には、図29に示す写真のように、溶けた金属の粒子が火花となって周辺に飛び散る。このときに、鋼材表面に放射性物質があればそれがダストとなって飛び散ることになる。他の切断方法でも、ダストを出さずに鋼材を切断することは難しい。

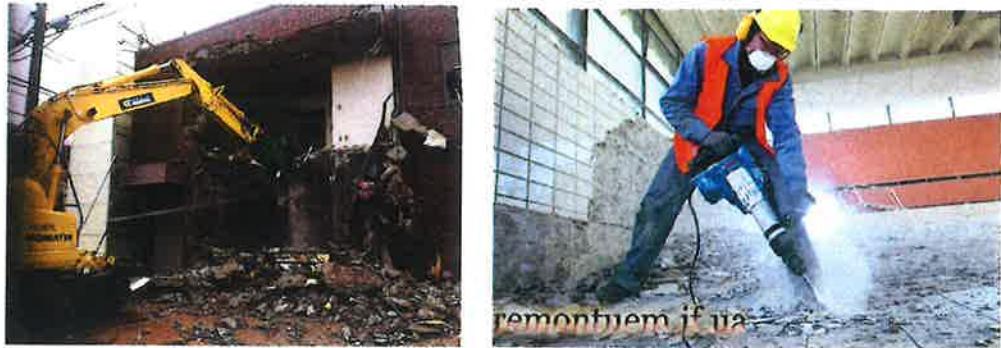
図30 重機によるコンクリートの解体工事と人手によるコンクリートはつり作業

通常、鉄筋コンクリート製建物を解体するときには、図 3 0 左図に示すような重機を使うが、ダストの飛散を抑制するため、放水しながら切断作業することもある。特に、エアロゾル状に粉塵となって拡散していく放射性物質は、強力な放水で防ごうとするが、捕捉できず周囲に汚染を広げることになる（甲 A 8 6 6・4 0～4 1 頁）。

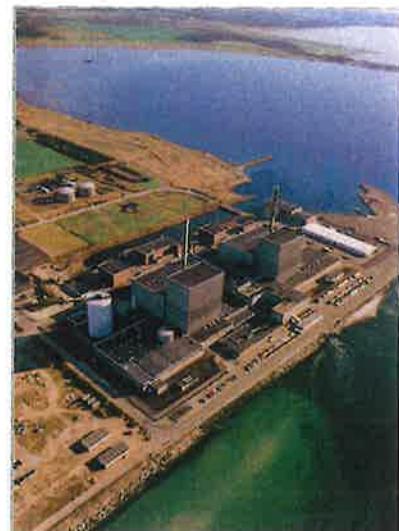
図2 FILTRAを設置した
バーセベック原発

や、同じく砂利をフィルターに用いたスウェーデンの「FILTRA」というフィルターベント装置がすでに開発、設置されていた。しかも、FILTRAの放射性物質の除去性能は99.9%とされており、当時すでにこれだけの除去性能のフィルターベントシステムがあったことになる。図1にFILTAのパンフレットの表紙を、図2にFILTLAを設置したバーセベック原発の写真を示す。

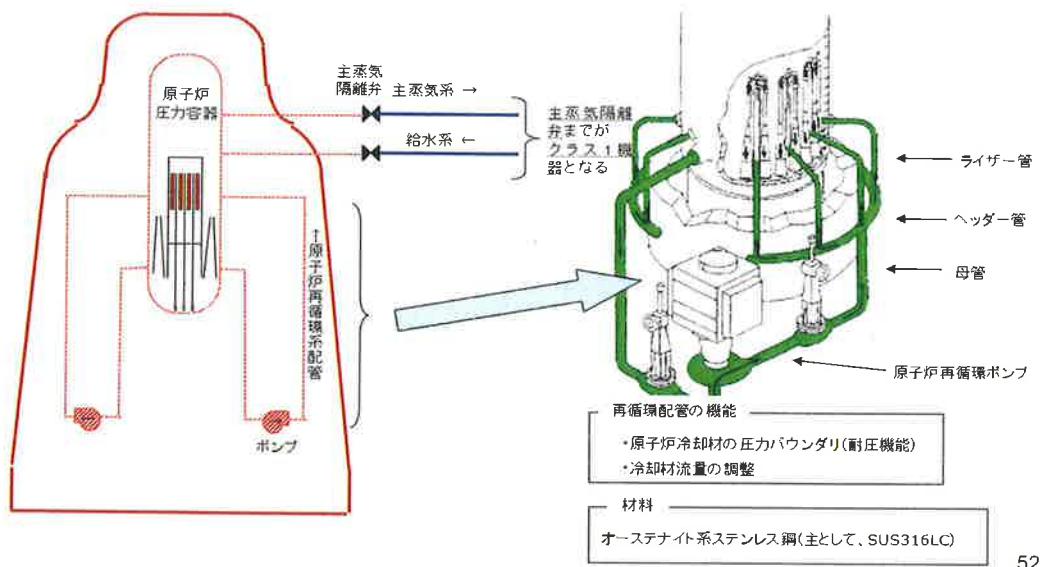
図3 再循環系配管の仕組み 一審被告

再循環系配管は、沸騰水型原発で原子炉内の冷却水を外に一旦、出して再循環ポンプで原子炉内にもどして循環させる配管で運転時は常時稼働している過酷な環境（24時間止まることなく大量の水を循環させている）に置かれた配管系である。主として腐食しにくいオーステナイト系ステンレスで出来ている。各原発で多くの亀裂が発見されていたが、その事実が隠蔽されていた。図3は、再循環系配管と再循環ポンプ等を示す。

再循環系配管のサイズは、直径約600～700mm、厚さ約40mmである。また、再循環系配管は、再循環ポンプと同様、床に固定せずに、構造固定部から吊り下げられた構造になっている。そのため、ポンプやモーターの振動や流体の流れによる振動を常時受けている事が亀裂発生の原因である（以上甲A 867・7乃至8頁）。

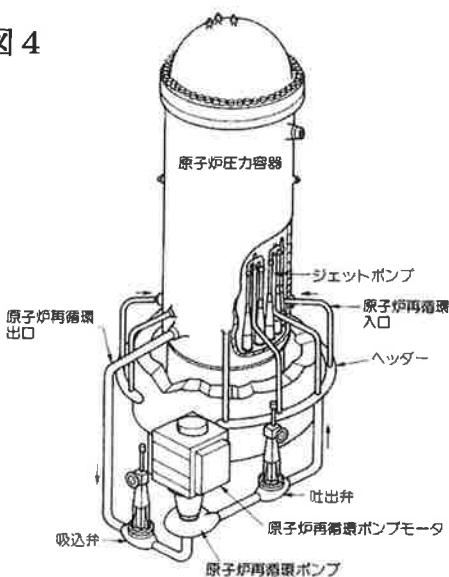
図1 原子炉再循環系統の概略

図4に原子炉再循環系統の概要を、図5に再循環ポンプの断面を示す。

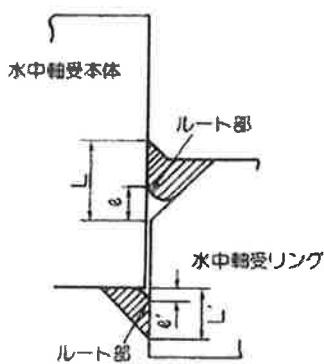
(1) 溶込み不足概念図

1989年5月、東芝の原子力事業部のエンジニアリング部門に配属になった後藤政志は、入社そうぞう重大な事故に遭遇することになった。約16年にわたって海洋構造物の構造設計をやった経験を経て原子力に携わることになったが、たまたま福島第二原発3号機の再循環ポンプは原子力メーカーとしては東芝であったことから、東芝内に設けられた事故対策室で、事故を起こした発電所と事故調査に取り組んでいる様子を目撃することになった。後藤政志が属する部門は、現場で回収した金属片の重量を集計する作業をしていた。後藤政志自身は、まだ新入りなので横で見ていることしかできなかつたが、印象に残っているのは同年1月7日の事故が発覚から、4ヶ月経つた5月の時点でも、破損した金属片がまだ炉内に残っているので、必死で回収していることだった。当時、原子炉系に金属片が残っていると燃料を損傷する懸念があるということを聞いて、グラム単位で金属片を回収し重量を集計していることの意味を知ると共に、原子力特有の厳しさを初めて感じた。それと同時に、一審被告が1月1日から振動など異常を検知していたにも関わらず、1週間もの間ポンプを止めずにだましだまし運転していたことが、ポンプの心臓部の破壊につながったことだ。原子力に関して、小さな金属片まで徹底して調査する反面、プラント運転上の異常状態に対して、甘すぎる判断をしていることが見てとれた。この事故の第一の問題は、トラブルが発生したことを知った一審被告が、リスクを顧みず漫然と運転を続け、致命的な事故にしてしまったことである。一審被告の安全を顧みない姿勢とその体質が表れている。再循環ポンプの機能と大きさ等を知った時には、何が原因で破壊事故に至ったか、構造系技術者としては、極めて強い関心を持った。その後、事故報告書が出され、隅肉溶接部の溶け込み不足であることが一因だと分かってきたが、基本的な構造設計の問題であることがなぜ論じられないのか非常に不思議に感じた。

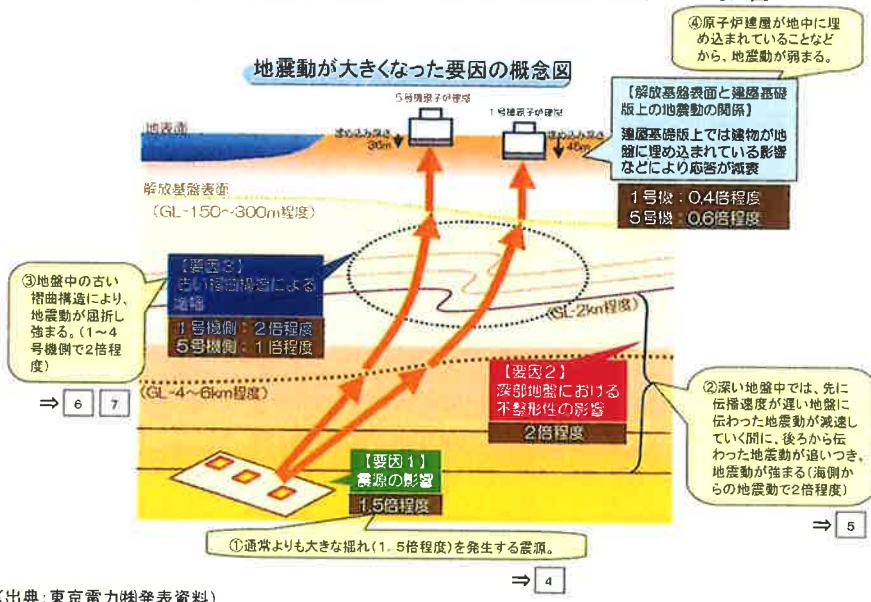
図8 新潟県中越沖地震時に柏崎刈羽原子力発電所で観測された地震データ

一審被告は、この大きな地震があったにも関わらず、大規模な事故に発展しなかったのは、そもそも耐震裕度が大きかったとの評価をしていた。しかし、中越沖地震の焦点は、地震動を評価する「開放基盤表面（地表から150～300m）」から建屋基礎盤上に地震動が伝わる際、約半分近くまで揺れが小さくなると評価していたものが、実際には逆に地震動が4倍近くまで増幅したことである。図8に、中越沖地震による、地震動増幅の概念図を示す。

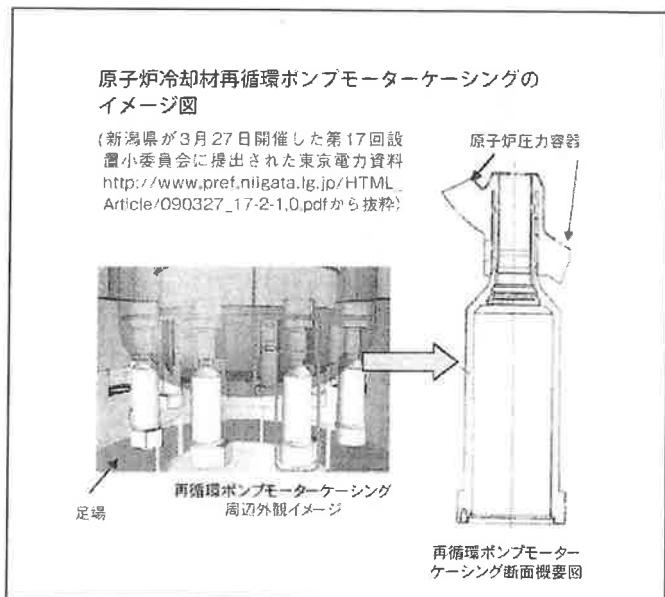
図9 再循環ポンプモーター
ケーシングの構造

新潟県技術委員会の設備小委員会で議論になった、7号機の原子炉再循環ポンプは、ABWR（改良型沸騰水型原子炉）で採用された、原子炉の下部に溶接付けでぶら下がっている長さ2m程度の水中ポンプ（インターナルポンプ：RIPという）で、10台ある。

従来型のBWR（沸騰水型原子炉）では、運転時に原子炉の循環水を炉外へ引き出し、配管と大型の再循環ポンプで循環させて原子炉にもどす、再循環系統が2基あるが、ABWRでは、配管破断のリスクを下げるため、再循環配管を無くして10台のポンプを原子炉に直接接続し、回転翼を原子炉内で回すことによって原子炉水を循環させる仕組みになっている。

インターナルポンプは、その構造から地震時の揺れで、原子炉接続部の強度が、許容基準値（許容応力）207MPaに対して、基準地震動Ss（基礎盤上738ガル）に対する応答値が195MPaと余裕が6%しかないことが分かった。
