令和2年(ネ)第409号 南相馬市原発損害賠償請求控訴事件
一審原告 高田一男 外
一審被告 被告ホールディングス株式会社

準備書面8

～後藤政志意補充見書(甲A337)に基づく主張～

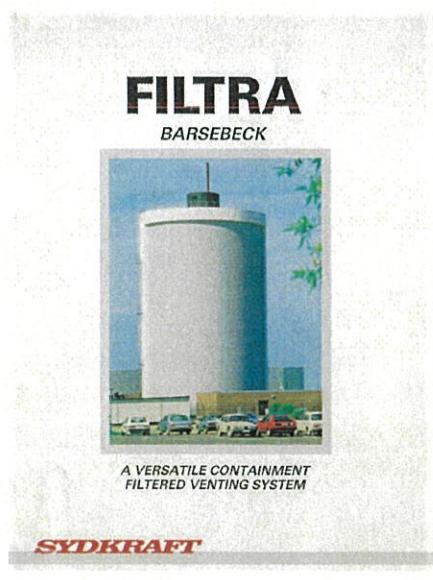
図 1 FILTRA のパンフレット
(バーセベック原発)

当時、ヨーロッパでは米国スリーマイル原発事故の反省と旧ソ連の Chernobyl 原発事故の影響から、フィルターベントが開発され次々と設置されるようになった。例えば、フランスでは、サンドフィルターといって大きな直径の容器に砂を詰めて砂の隙間からガスを通すことで放射性物質を捕捉する装置や、同じく砂利をフィルターに用いたスウェーデンの「FILTRA」というフィルターベント装置がすでに開発、設置されていた。しかも、FILTRA の放射性物質の除去性能は 99.9% とされており、当時すでにこれだけの除去性能のフィルターベントシステムがあったことになる。図 1 に FILTA のパンフレットの表紙を、図 2 に FILTLA を設置したバーセベック原発の写真を示す。

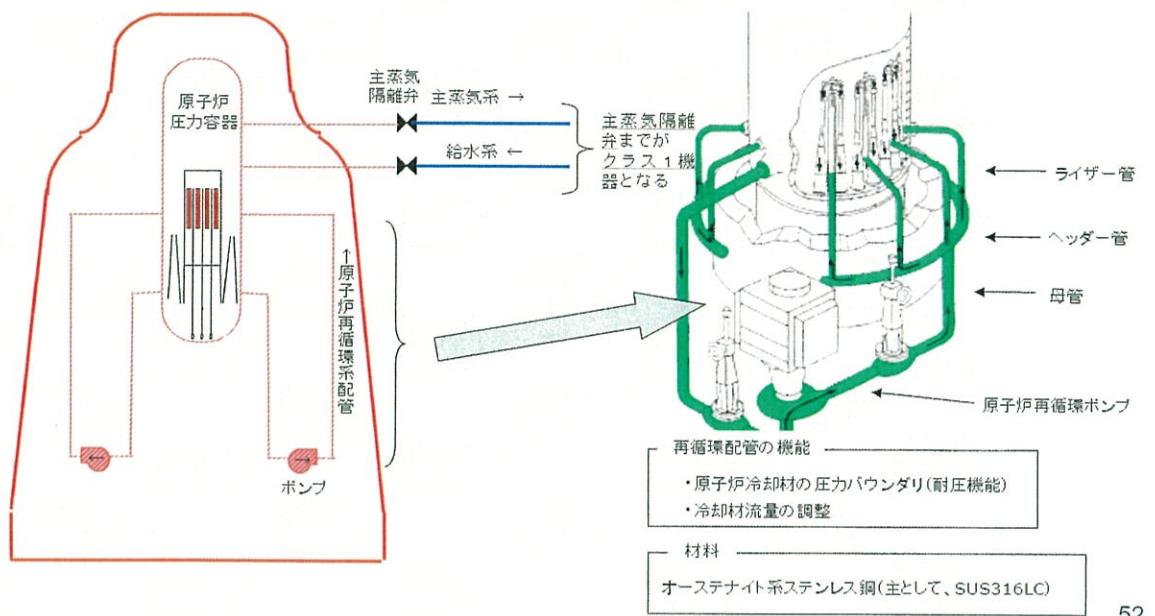
図 3 再循環系配管の仕組み 被告資料より

再循環系配管は、沸騰水型原発で原子炉内の冷却水を外に一旦、出して再循環ポンプで原子炉内にもどして循環させる配管で運転時は常に稼働している過酷な環境（24 時間止まることなく大量の水を循環させている）に置かれた配管系である。主として腐食しにくいオーステナイト系ステンレスで出来ている。各原発で多くの亀裂が発見されていたが、その事実が隠蔽されていた。図 3 は、再循環系配管と再循環ポンプ等を示す。

BWR（沸騰水型）プラントの再循環系配管点検個所 1836ヶ所（継ぎ手数）を検査実施したところ、125ヶ所の継ぎ手でひび割れが発生していた。そして、配管を取り換え後の点検対象継ぎ手数は、1711ヶ所になる。

再循環系配管のサイズは、直径約 600～700 mm、厚さ約 40 mmである。また、再循環系配管は、再循環ポンプと同様、床に固定せずに、構造固定部から吊り下げられた構造になっている。そのため、ポンプやモーターの振動や流体の流れによる振動を常時受けている事が亀裂発生の原因である（以上甲 A 3 3 7・7乃至8頁）。

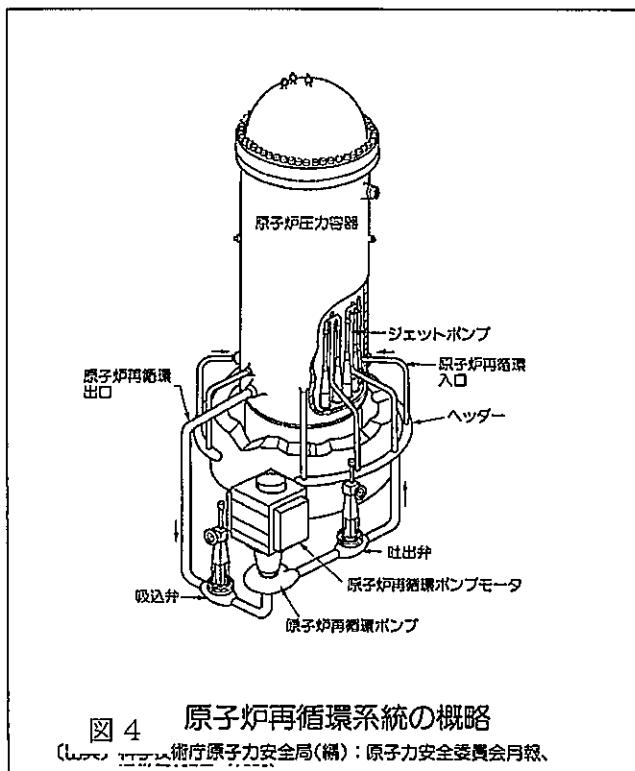
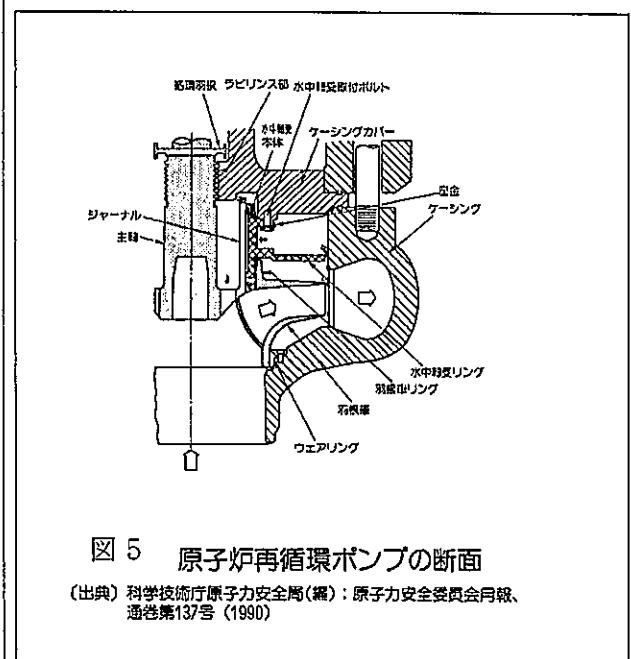
図 5 原子炉再循環ポンプの断面

図 4 に原子炉再循環系統の概要を、図 5 に再循環ポンプの断面を示す。同 3 号炉は 1 月 7 日から第 3 回定期検査を開始したが、当該ポンプを分解点検したところ、水中軸受リングが脱落、破損していたほか、ポンプ内各部の損傷が認められた。また、水中軸受取付ボルト 8 本のうち 5 本と座

金 5 個の脱落、流出及び羽根車主板の一部の欠損、流出が確認された。これら流出部品は、原子炉再循環系配管、ジェットポンプ等から座金の一部を残して、他は回収された。その後の調査等により、磨耗による金属粉等の発生量は、30～33kg 程度と推定され、その流出先から回収した量は、原子炉圧力容器、系統配管機器等から 18～20kg 程度、原子炉冷却材浄化系ろ過脱塩器等から 8～11kg 程度、燃料集合体から約 1kg 程度であった。金属粉の想定残存量は、燃料集合体等に残存しているものを除き最大 47g であり、また、残存の可能性のある座金の金属片は最大 4 個（最大の重量 1.6g／個）と推定された（以上甲 A 3 3 7 ・ 1 1 乃至 1 3 頁）。

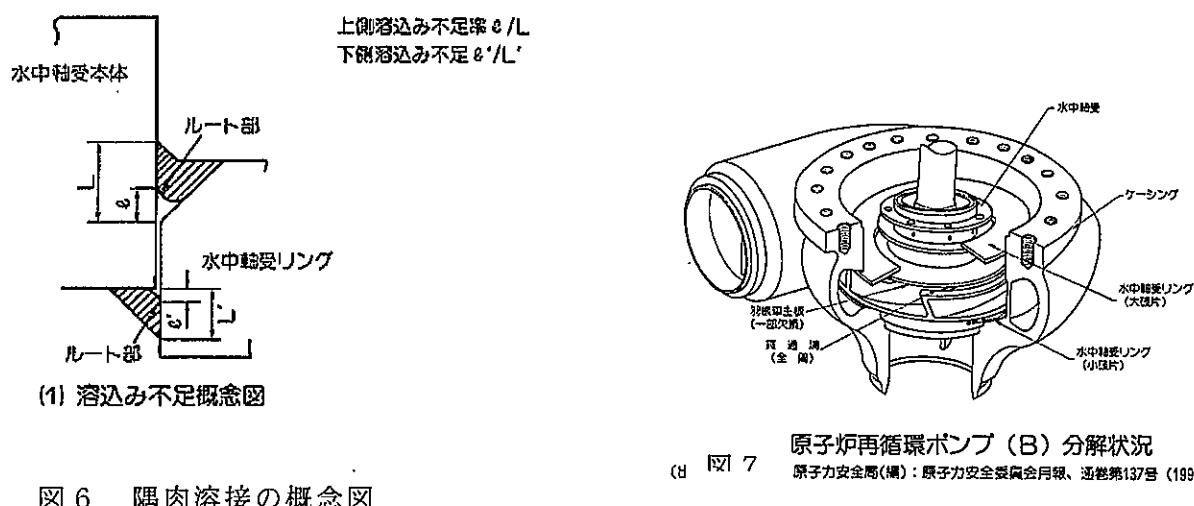
長年、船舶や海洋構造物を設計してきた構造系技術者の目からみると、再循環ポンプのような大型のポンプでは、回転翼ではなくても、流体力や構造振動が発生することは、容易に推測できるところ、これほどの厚板部分に隅肉溶接を採用することは考えられないことである。隅肉溶接というのは、図 6 に示すように、上下の端部を三角形状に溶接するため、2 つの隅肉溶接のルート部に溶け込み不足が発生する。また、両者の間は溶接されていない隙間（構造強度的には欠陥）ができ、溶け込み不足が

あろうとなかろうと、溶接されない隙間が存在する。繰り返しての力がかかると、疲労亀裂が発生することは、船舶や海洋では常識であり、少し慣れた技術者なら、隅肉溶接はさける構造様式である。つまり、船舶や海洋構造物は常に波浪外力を受けているので、主要な構造部分は原則完全溶け込み溶接を採用することが基本になっていて、隅肉溶接は主要構造部分では使ってはいけないこととされていた。原子力プラントと船舶・海洋構造物では、構造も外力も異なるが、構造設計技術者からみると、両者とも流体の流れや波の繰り返し荷重を受け、特に再循環ポンプは高速で常時回転しているため、機械的な振動による繰り返し荷重を常に受けているという点で、疲労強度を検討することは当然だと理解していた。ところが、再循環ポンプの回転部ではなく静止版の溶接部だったことからそれほど繰り返し荷重は加わらないだろうと、疲労強度を特に検討しなかったと推測される。当時は、技術導入先の GE の設計をそのまま踏襲した可能性も高いが、主要構造の強度検討は、電力会社と東芝、日立などの日本側のメーカーがやるべきである。この再循環ポンプの疲労破壊事故は、原子力プラントの構造上の弱点を電力会社もメーカーも把握できていないと思った（以上甲 A 3 3 7 ・ 1 3 乃至 1 5 頁）。

原子力に関して、小さな金属片まで徹底して調査する反面、プラント運転上の異常状態に対して、甘すぎる判断をしていることが見てとれた。この事故の第一の問題は、トラブルが発生したことを知った被告が、リスクを顧みず漫然と運転を続け、致命的な事故にしてしまったことである。被告の安全を顧みない姿勢とその体質が表れている。再循環ポンプの機能と大きさ等を知った時には、何が原因で破壊事故に至ったか、構造系技術者としては、極めて強い関心を持った。その後、事故報告書が出され、隅肉溶接部の溶け込み不足であることが一因だと分かってきたが、基本的な構造設計の問題であることがなぜ論じられないのか非常に不思議に感じた。

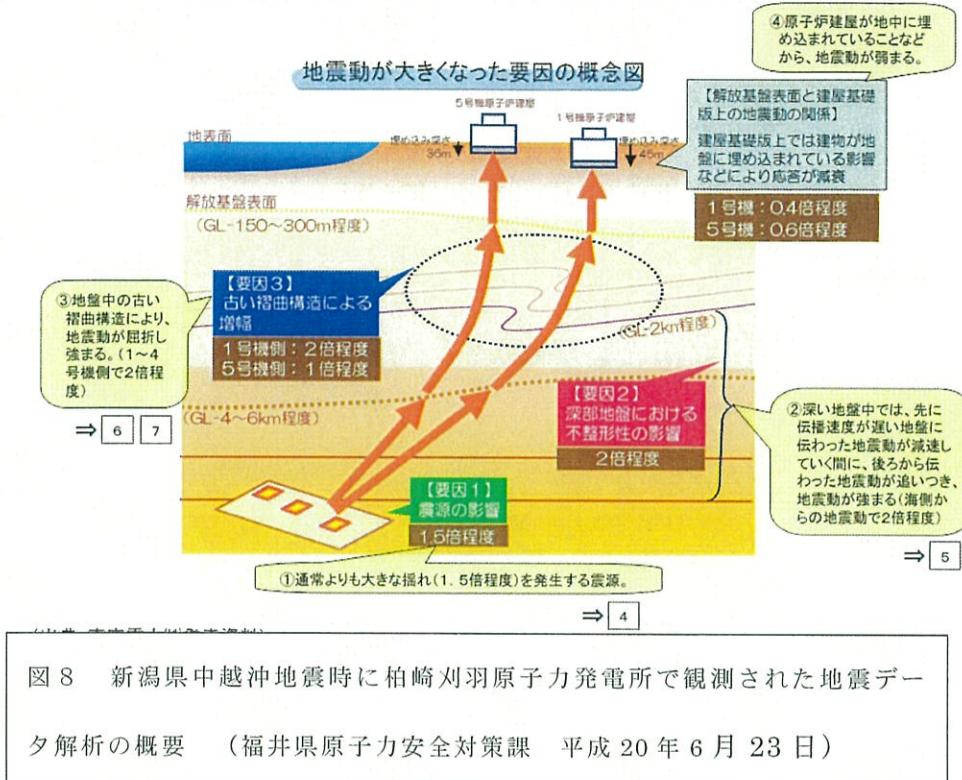
新潟県中越沖地震での柏崎刈羽発電所への影響

なかったのは、そもそも耐震裕度が大きかったとの評価をしていた。しかし、中越沖地震の焦点は、地震動を評価する「開放基盤表面（地表から150～300m）」から建屋基礎盤上に地震動が伝わる際、約半分近くまで揺れが小さくなると評価していたものが、実際には逆に地震動が4倍近くまで増幅したことである。図8に、中越沖地震による、地震動増幅の概念図を示す。

被告はこの増幅の理由を、【要因1】震源の揺れの大きさが想定より1.5倍大きかったこと。【要因2】周辺地盤深部の堆積層の厚さや傾きの影響で2倍程度増幅したこと。【要因3】発電所敷地地下にある古い褶曲構造のため、1号機側は2倍程度増幅、5号機側は1倍程度だったことなどとした。

このことは、今までの設計基準地震動の策定が安全側になっていないことを明確に示している。この地層の行動と地震動の増幅の問題は、耐震設計の根幹をなすが、問題は、調査をしないと分からぬことと、推測が常に安全側とは限らないことである。重要なことは、「本震時に原子炉建屋周辺の地震計で地中の記録が得られていないこと」であり、「建屋と地盤が大きく揺れた影響が含まれていること等の条件を考慮して、各号機の計算結果が原子炉建屋基礎盤上の観測記録と合うように地盤の応答解析を実施したものである」としていることの意味が問題である。要は地層の正確な状態を把握できない中で地震動の伝搬（地震波）を物理的なメカニズムから特定はできないので、あくまで推測を元に、観測結果の加速度のみを合わせる解析をしただけである。結果として開放基盤表面における推定

された加速度は、旧地震加速度 450 ガルに対して、1 号機から 4 号機は 2.3 倍から 3.8 倍、5 号機から 7 号機は、1.2 倍から 1.7 倍とされた。そもそも、開放基盤表面が号機毎に大きく違い、すぐ隣の号機の地盤特性がこれほど異なる状態で、特定の方向からきた一回限りの地震観測結果を合わせることで、今後発生し得る最大加速度を推定することにどこまで信ぴょう性があるのか疑問がある。こうした、最も基本的な設計基準地震動の策定で、地震動は距離と共に減衰するとは限らず、増幅することもあるという事実が明らかになった。平均的には地震動は距離と共に減衰するが、地盤の褶曲構造等によって、地震動は波動の伝搬であるから、屈折や反射、増幅、減衰等様々な挙動を示すことはありうる。物理現象としては想定されることをきちんと考えてこなかったことを事業者として心から反省をしなければならないと考える。その後、被告をはじめ原子力業界関係者が主張している、主要な構造が一部を除いて壊れなかつたことをもって、原発の耐震性は余裕がある、などと評価することは、地震動評価（地震波の伝搬特性等）の不確定性を考慮して耐震設計の安全性を考えた場合、極めて不適切であると言わざるを得ない（以上甲 A 3 3 7・1 5 乃至 1 8 頁）。

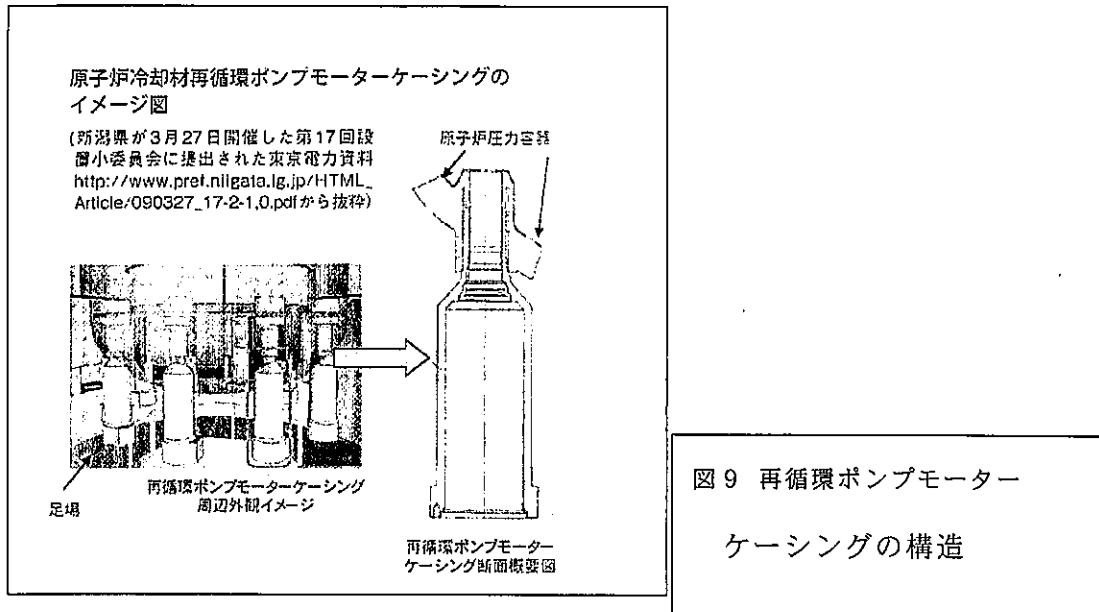
新潟県技術委員会の設備小委員会で議論になった、7号機の原子炉再循環ポンプは、ABWR（改良型沸騰水型原子炉）で採用された、原子炉の下部に溶接付けでぶら下がっている長さ2m程度の水中ポンプ（インターナルポンプ：RIPという）で、10台ある。

外へ引き出し、配管と大型の再循環ポンプで循環させて原子炉にもどす、再循環系統が2基あるが、ABWRでは、配管破断のリスクを下げるため、再循環配管を無くして10台のポンプを原子炉に直接接続し、回転翼を原子炉内で回すことによって原子炉水を循環させる仕組みになっている。

インターナルポンプは、その構造から地震時の揺れで、原子炉接続部の強度が、許容基準値（許容応力）207MPaに対して、基準地震動 Ss（基礎盤上 738 ガル）に対する応答値が 195MPa と余裕が 6 %しかないことが分かった。

耐震強化工事用に基礎盤上 1000 ガルを想定すると、応答値が 240 ガルと、許容応力 207MPa をはるかに超えてしまう。これらの応答値は、耐震計算における減衰（耐震計算で自然に揺れが減少していく割合を示す。小さいほど揺れやすい。）を JEAG4601 に記載されている機械装置値である減衰 1 %とした時の値である。被告は、試験をやって確かめたから減衰 3 %を使うと、応答値は基準地震動で 183MPa、耐震強化工事用 1000 ガ
